**Bad Salzungen, Husenkirche  
Dokumentation der sondierenden  
Fassungsuntersuchungen und Putzuntersuchung  
sowie Konzeption**

Objekt: Bad Salzungen, Husenkirche

Auftragnehmer: Dipl. Restauratorin (FH)  
Kerstin Nitzsche  
Heilige Grabesmühlgasse 7  
99084 Erfurt

Erfurt, den 14. 9. 2019

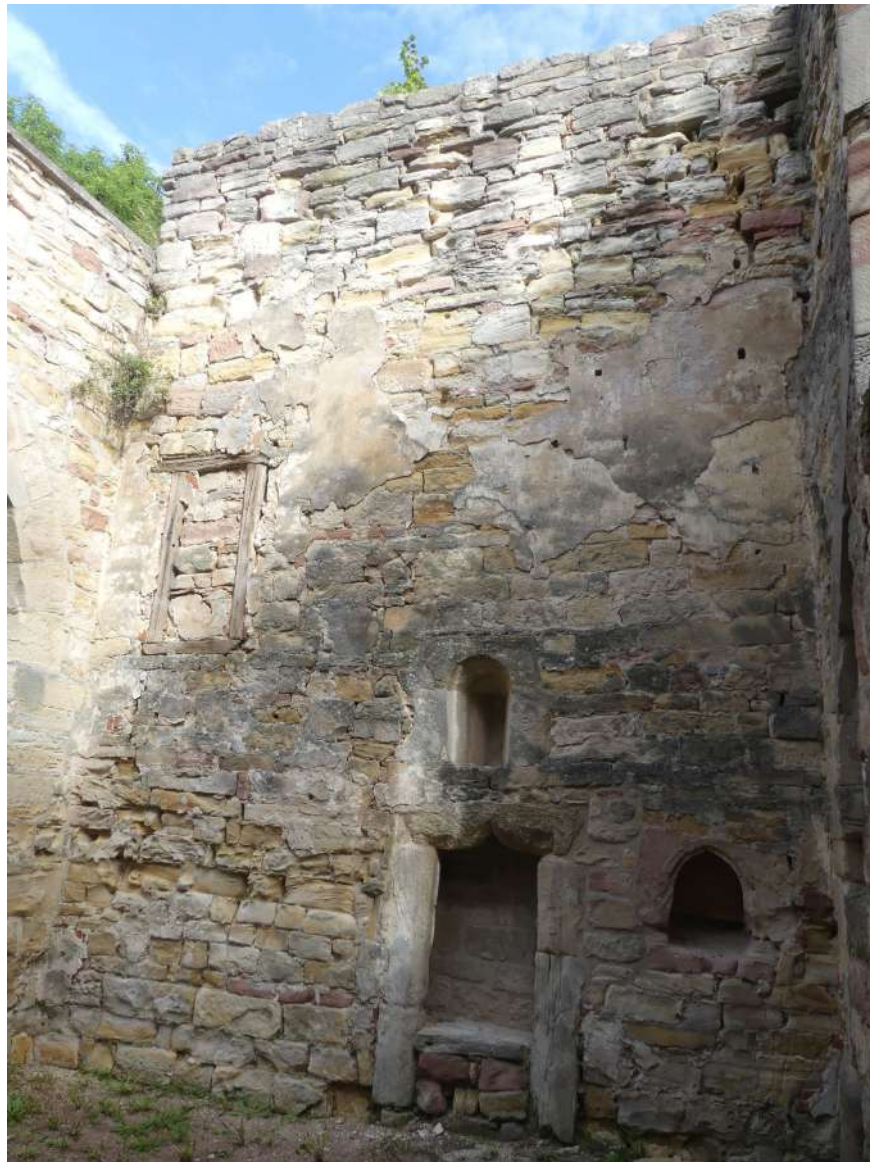
**Abb. 1 Nordwand / Chor**

**Befundbeschreibung:**  
Übersichtsfoto mit den unterschiedlichen Putzen

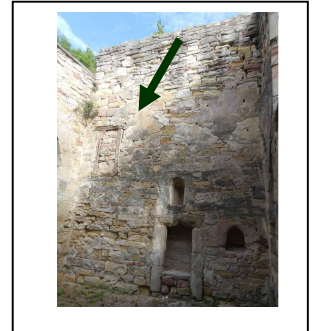
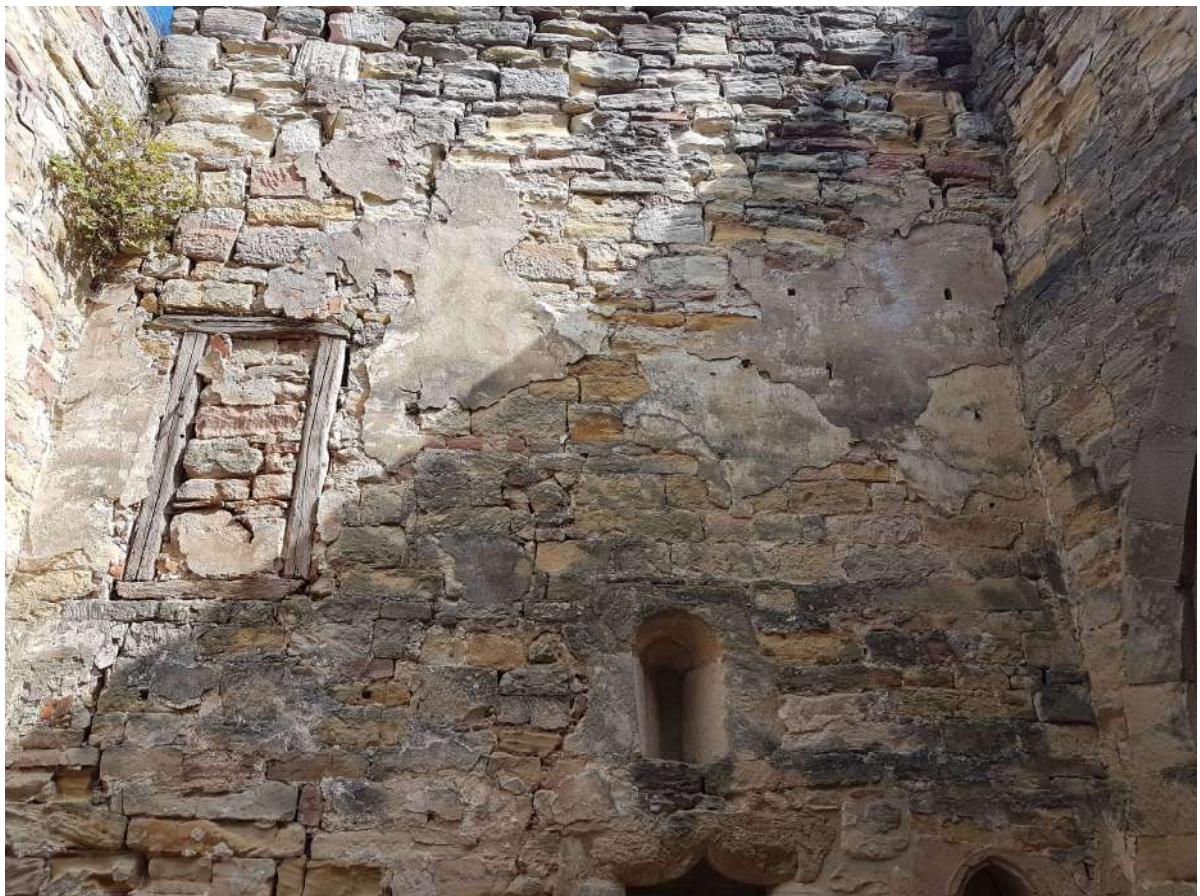
**Abb. 2 Nordwand / Chor**

An den Fenstergewänden auf der Südwand des Chores befinden sich noch größere Putzreste (P3). (Abb. 25/26) Es wird angenommen, dass dieser Putz noch aus dem Einbau der gotischen Fenster (nach 1402 / Bauphase 4 (1)) erhalten ist. Er ist partiell auch auf der Nordwand des Chores unter einem späteren Putz zu finden. (Abb. 2-4)

**Befundbeschreibung:**  
Detailaufnahme mit den unterschiedlichen Putzen

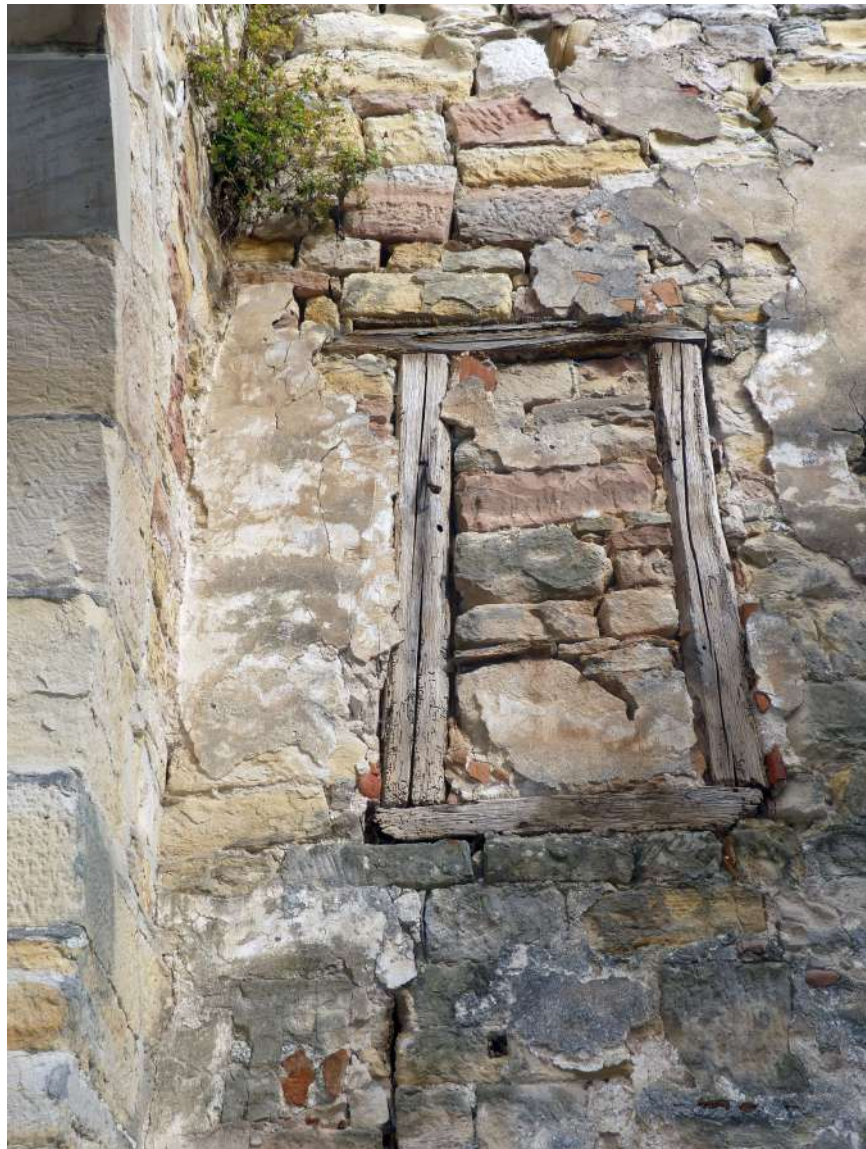
**Abb. 3 Nordwand / Chor**

**Befundbeschreibung:**  
mit den unterschiedlichen Putzen

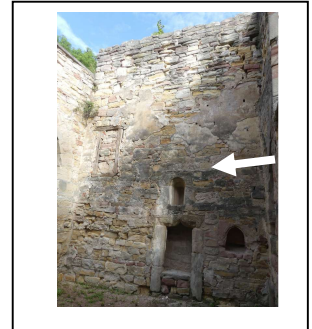
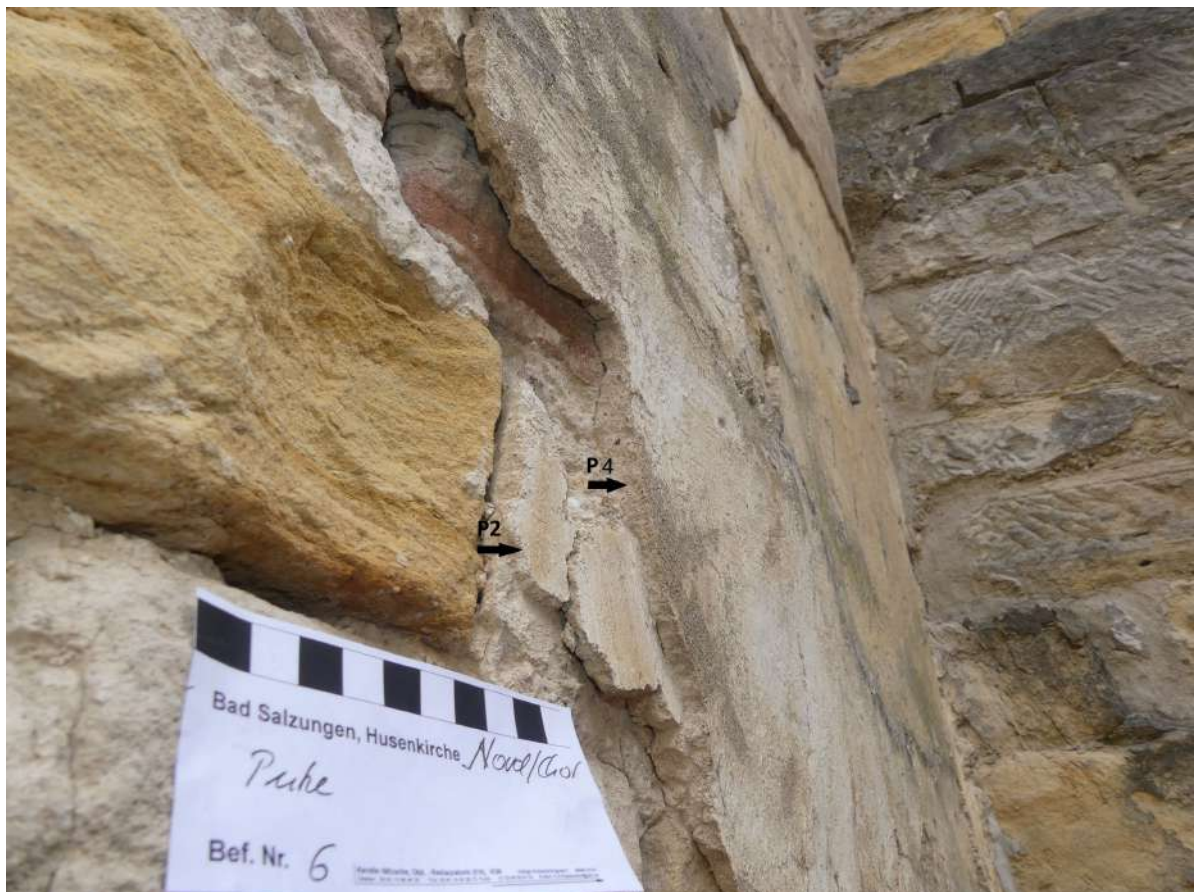
**Abb. 4 Nordwand / Chor**

Auf der Nordwand wurden geringe Reste eines Putzes gefunden, welcher als P4 eingestuft wird. Möglicherweise ist er der Zeit um 1514 (Bauphase 5 (1)) zuzuordnen. (Abb.4) Auf diesem ist ein rosa Anstrichrest erhalten. (Abb. 7). Ob dieser Farbton aus dieser Zeit stammt ist nicht ganz sicher. Ein gleiches Rosa ist auf der unten beschriebenen roten Gestaltung zu finden.

Aufeinander liegende Putze

P2 als Restbestand

P4 als Ausbesserungsputz, um 1513 / Bauphase 5 (1)  
auf diesem ist als erste Fassung ein Rosé zu finden

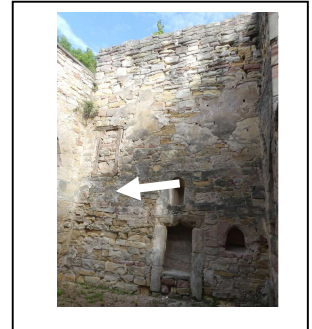
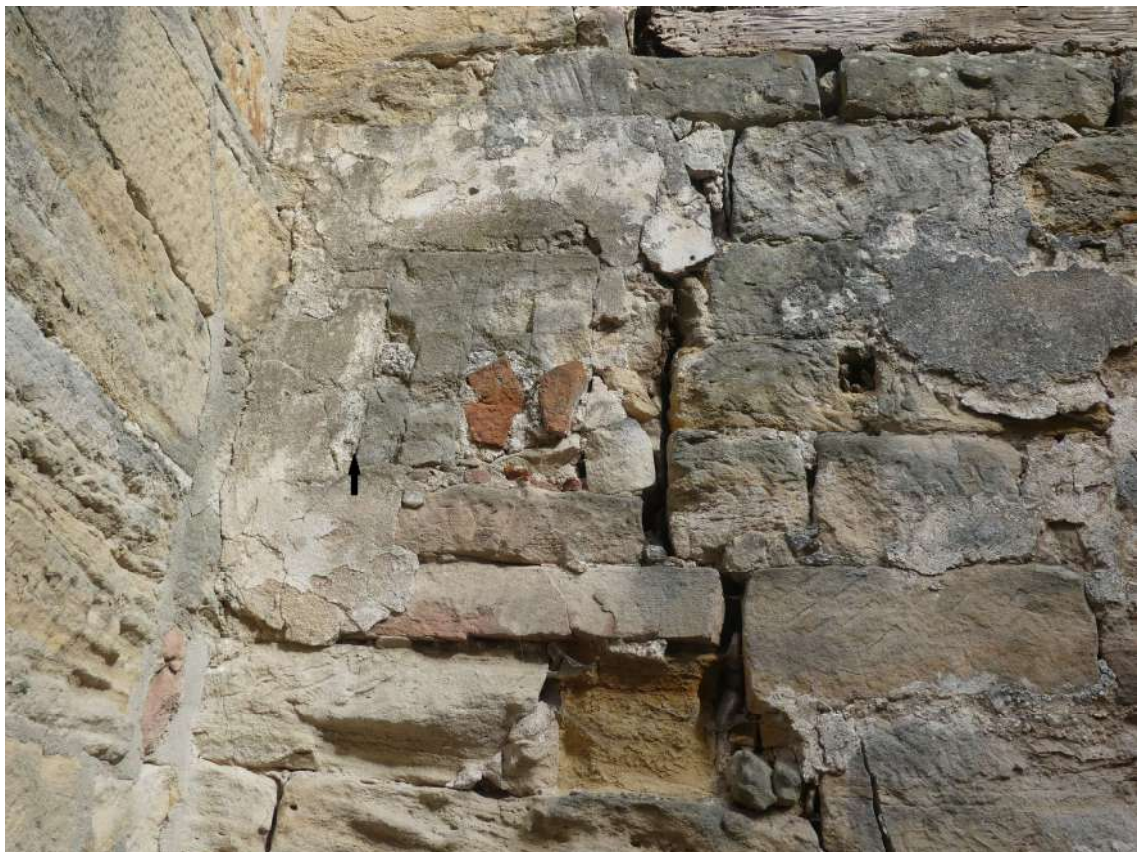
**Abb. 5 Nordwand / Chor**  
**Bef. 9**

Quadratische Öffnung 1161, Bauphase 1 (1) zwischen späterer Ausmauerung nach 1250/ Bauphase 2 (1) und Gewände besteht ein älterer Putz, auch ein kleiner Bereich auf der Fläche, möglicherweise noch bauzeitlicher Putzbestand

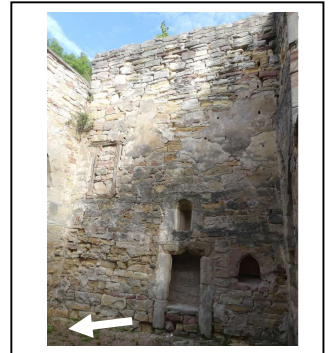
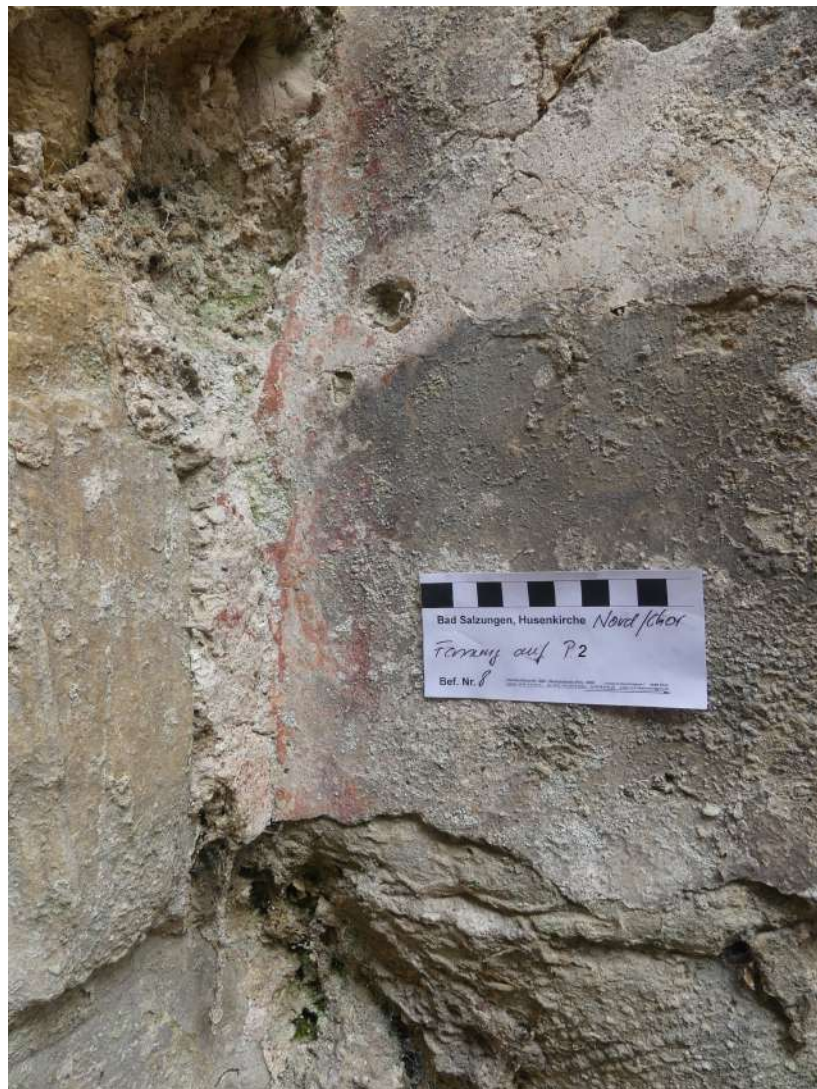
**Abb. 6 Nordwand / Chor**

rote Fassungsreste auf P2 (Bauphase 4/ 1405 (1)) / vermutlich rahmte das Rot den Chorbogen

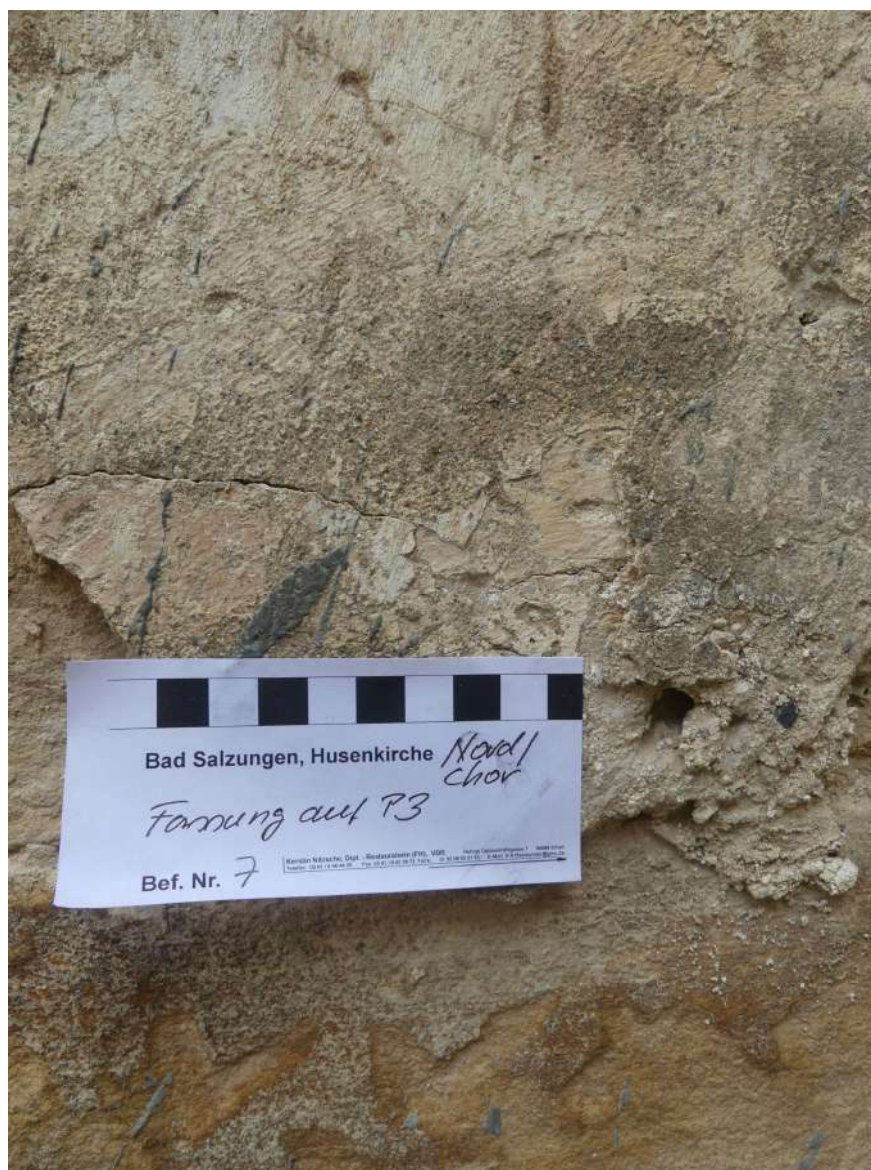
**Abb. 7 Nordwand / Chor**

roséfarbene Fassungsreste auf P3 verm. um 1513 /  
Bauphase 5 (1)

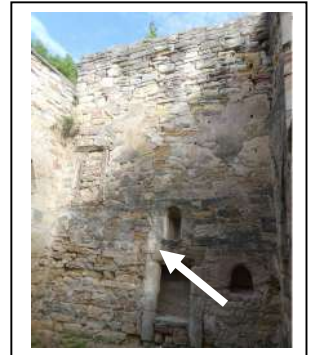
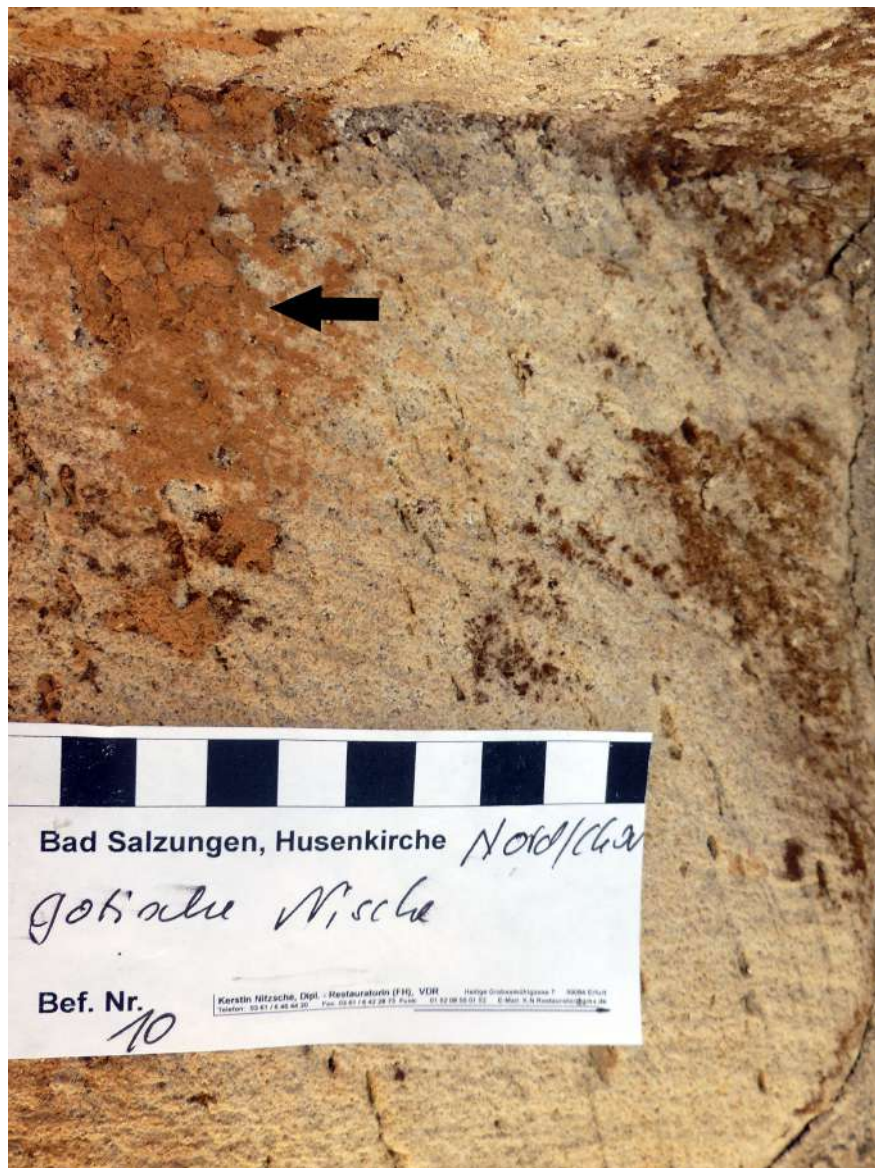
**Abb. 8 Nordwand / Chor**

Im Nischenbogen-roter Fassungsbe fund.

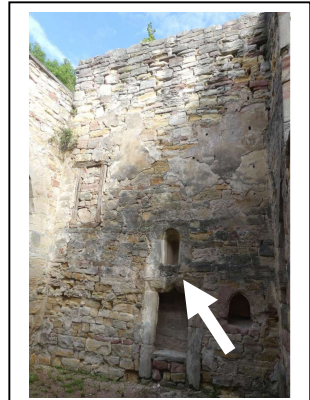
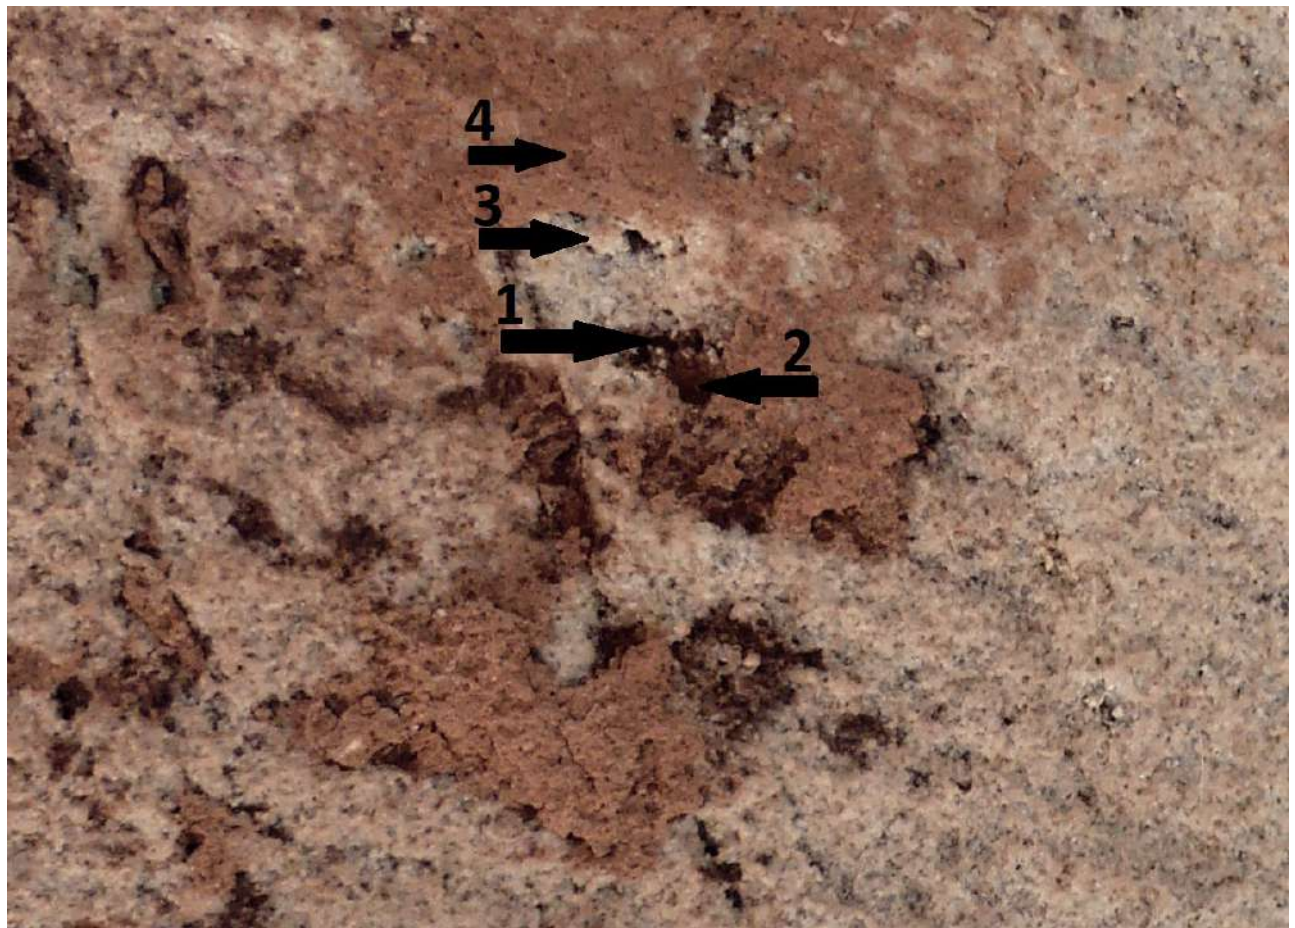
**Abb. 9 Nordwand / Chor**

In einer mikroskopischen Aufnahme wird deutlich, dass der rote Anstrich der Nische, nicht die Erstfassung ist.

- 4 - roter Anstrich, welcher auch auf anderen Bauteilen nachgewiesen wurde, verm. um 1615
- 3 - Weiß, Kalkschicht verm. zu 4 gehörend
- 2 - dunkelrote Schicht, mglw. verschwärztes Zinnoberrot
- 1 - dunkle Schicht, versotteter Anstrich oder Verschmutzung

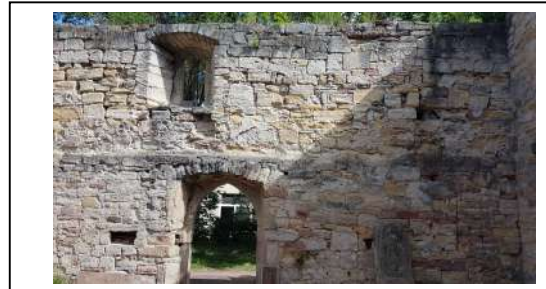
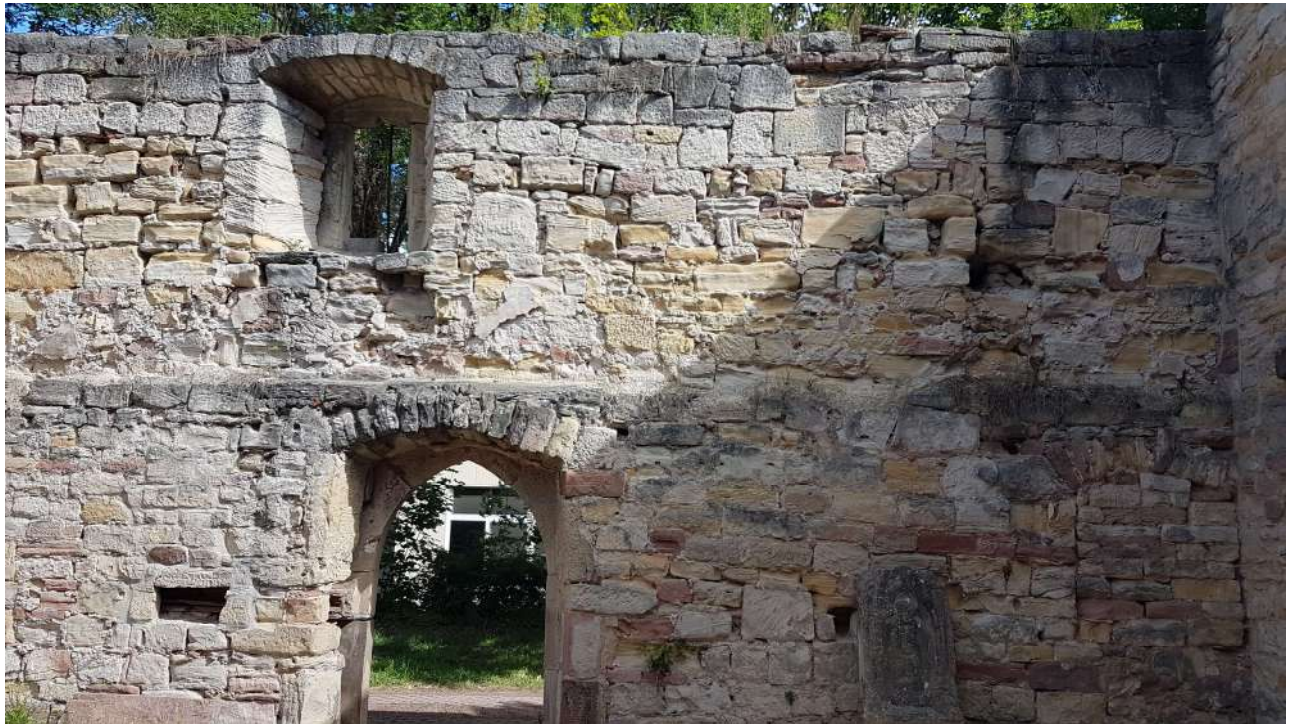
**Abb. 10 Nordwand / Langhaus**

**Befundbeschreibung:**  
Langschiff, Nordwand - östlicher Abschnitt mit geringen Putzresten

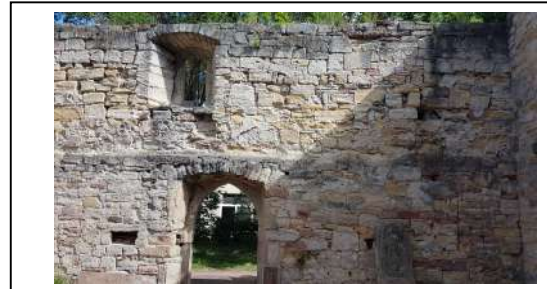
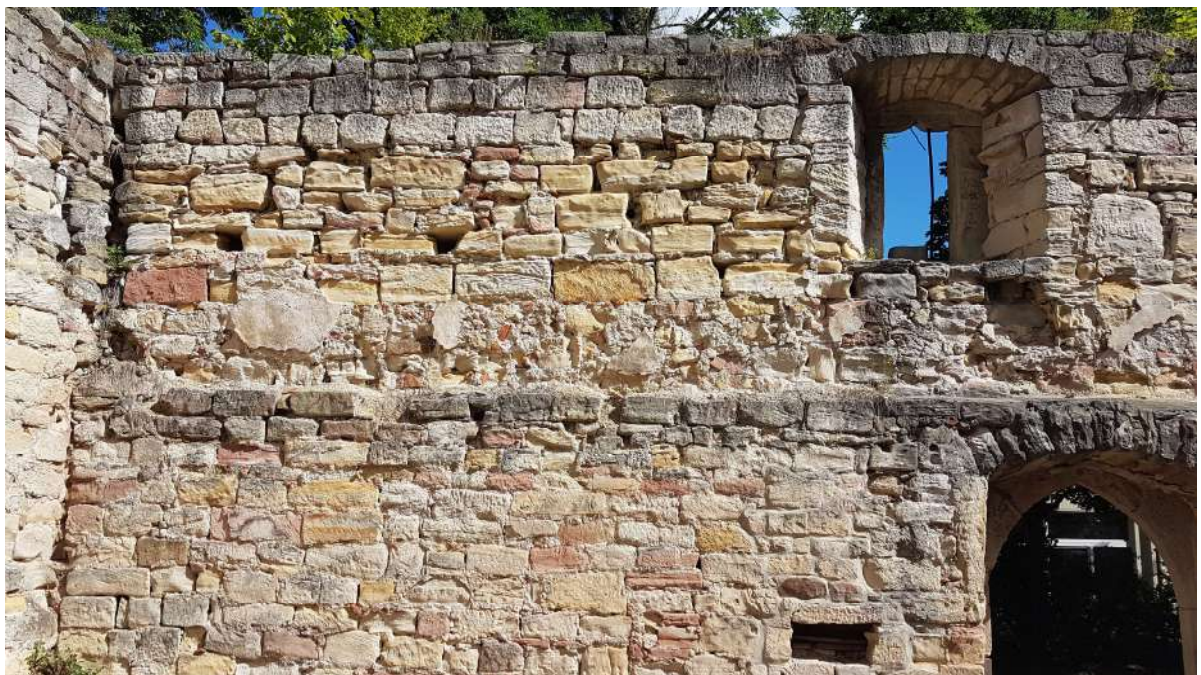
**Abb. 11 Nordwand / Langhaus**

**Befundbeschreibung:**  
Langschiff, Nordwand - westlicher Abschnitt mit geringen Putzresten

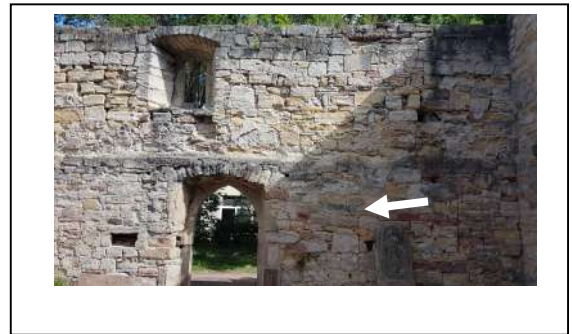
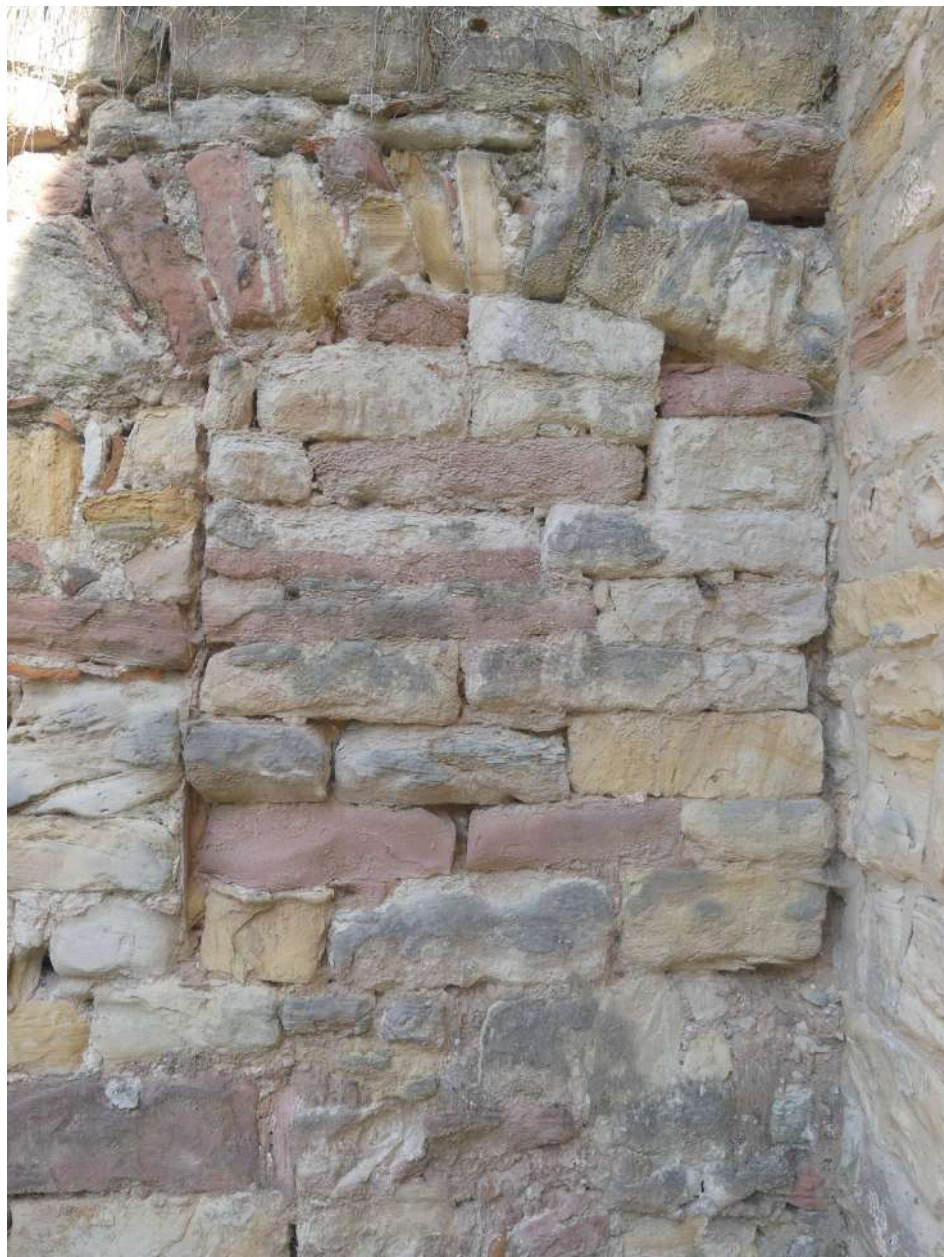
**Abb. 12 Nordwand / Langhaus**

Am Langhaus der Nordwand ist eine gleiche Situation, dort ist das Fenster, welches später vermauert wurde, von 1350. (Bauphase 3 (1)) Aus dieser Zeit hat sich der Putz (2) am Gewände mit einem Kalkanstrich erhalten. (Abb. 12/13 )

Öffnung zugemauert 1557 / Bauphase 6 (1), zwischen den neuen Mauersteinen und der alten Laibung um 1350/ Bauphase 3 (1) befindet sich der Wandputz mit Kalkfassung.

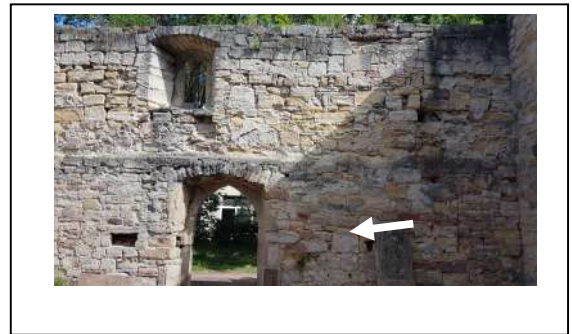
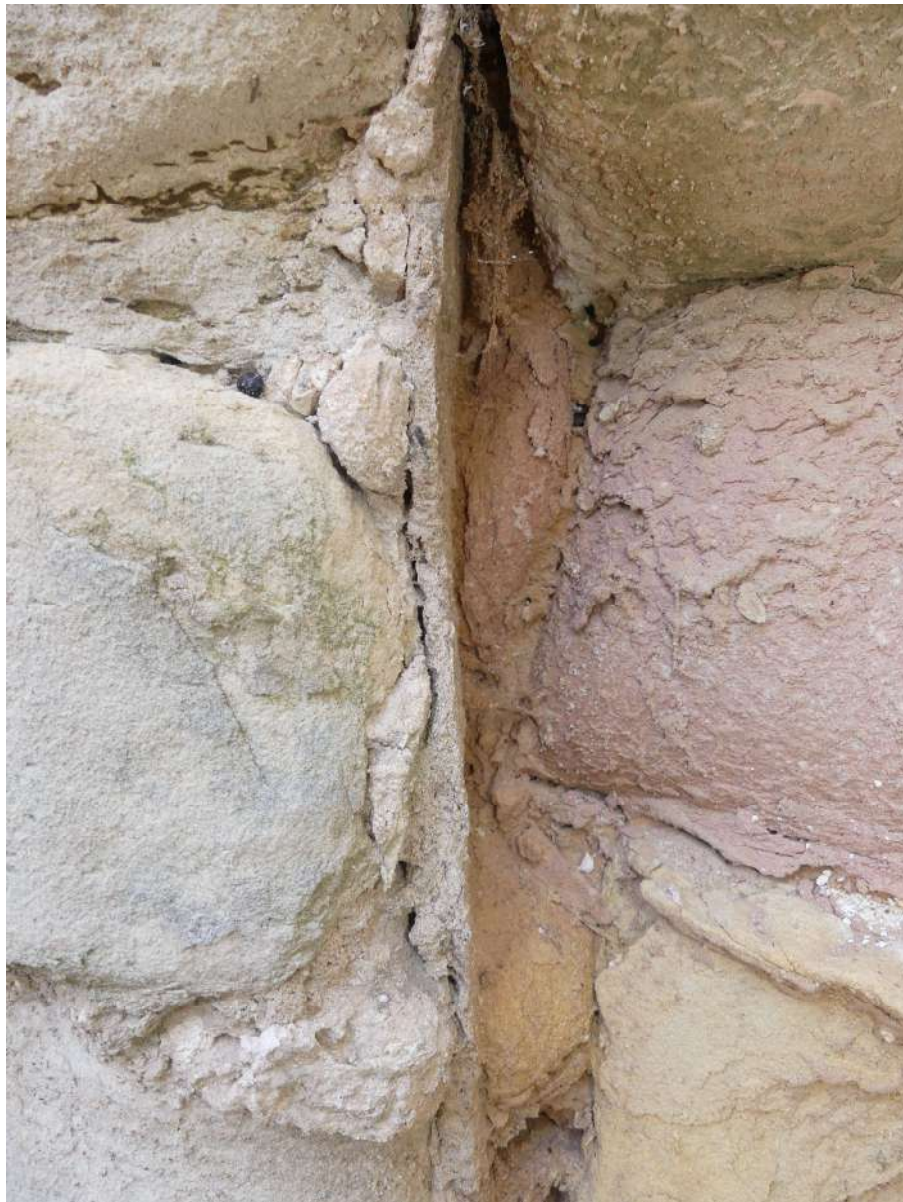
**Abb. 13 Nordwand / Langhaus**  
**Bef. : 17**

**Befundbeschreibung:**  
Wandputz mit Kalkfassung um 1350/ Bauphase 3  
(1) zwischen Laibung und späterer Ausmauerung

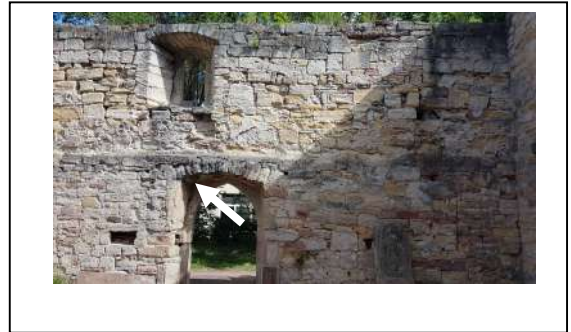
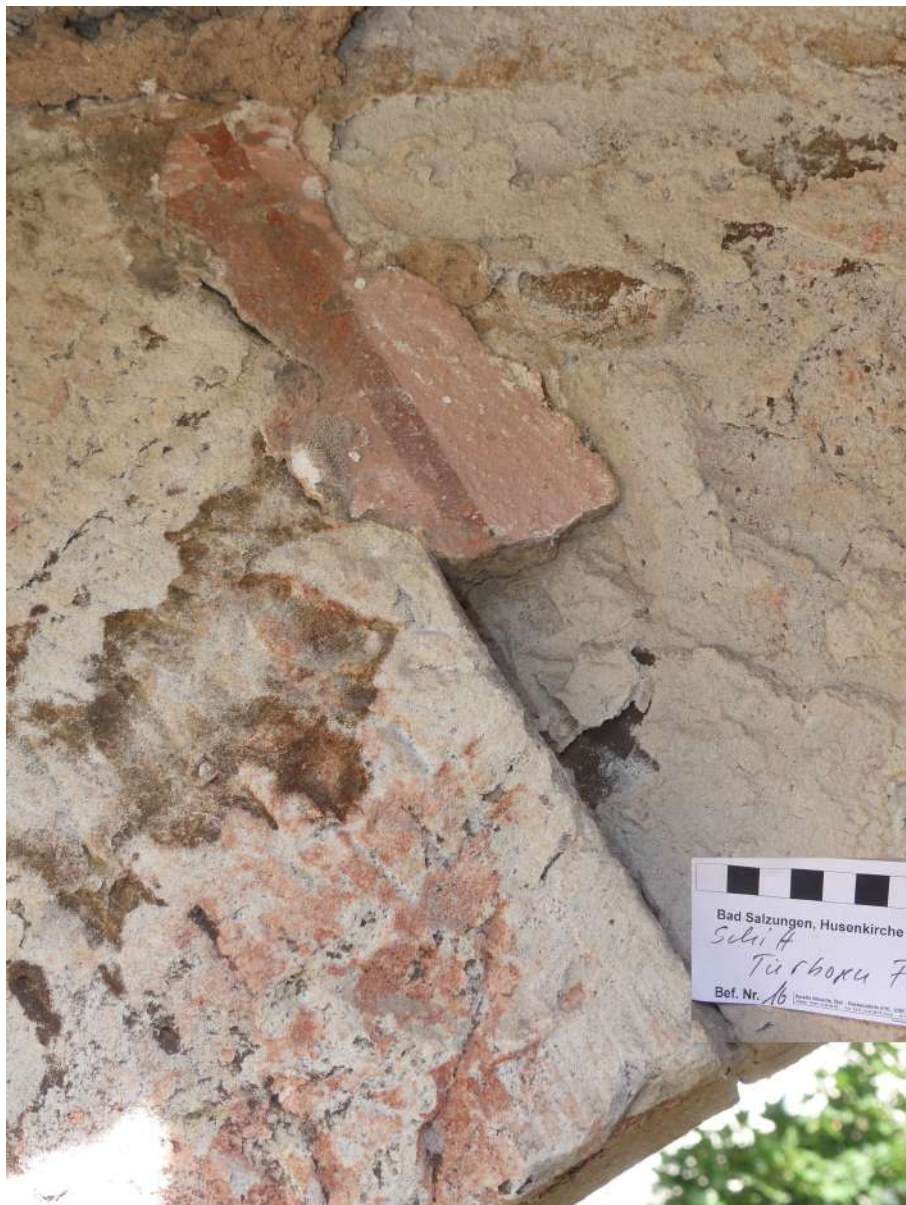
**Abb. 14 Nordwand / Langhaus**  
**Bef. : 16**

**Befundbeschreibung: Türlaibung**  
„ Ausbesserungsputz“ P5 um 1615-1617 /  
Bauphase 7 (1) zur Begradigung von  
Unebenheiten im Stein. Danach wurde der Bogen  
Roséfarben gestrichen. Er erhielt rote  
Fugenstriche und einen roten Begleitstrich zum  
verm. weißen Wandanstrich.

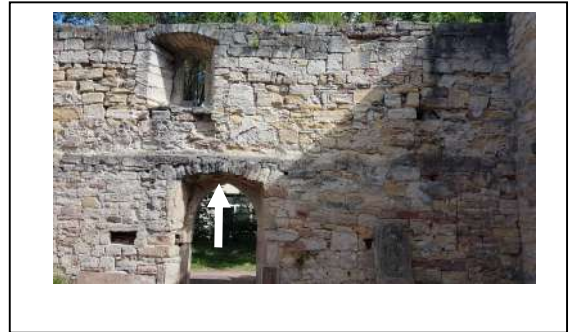
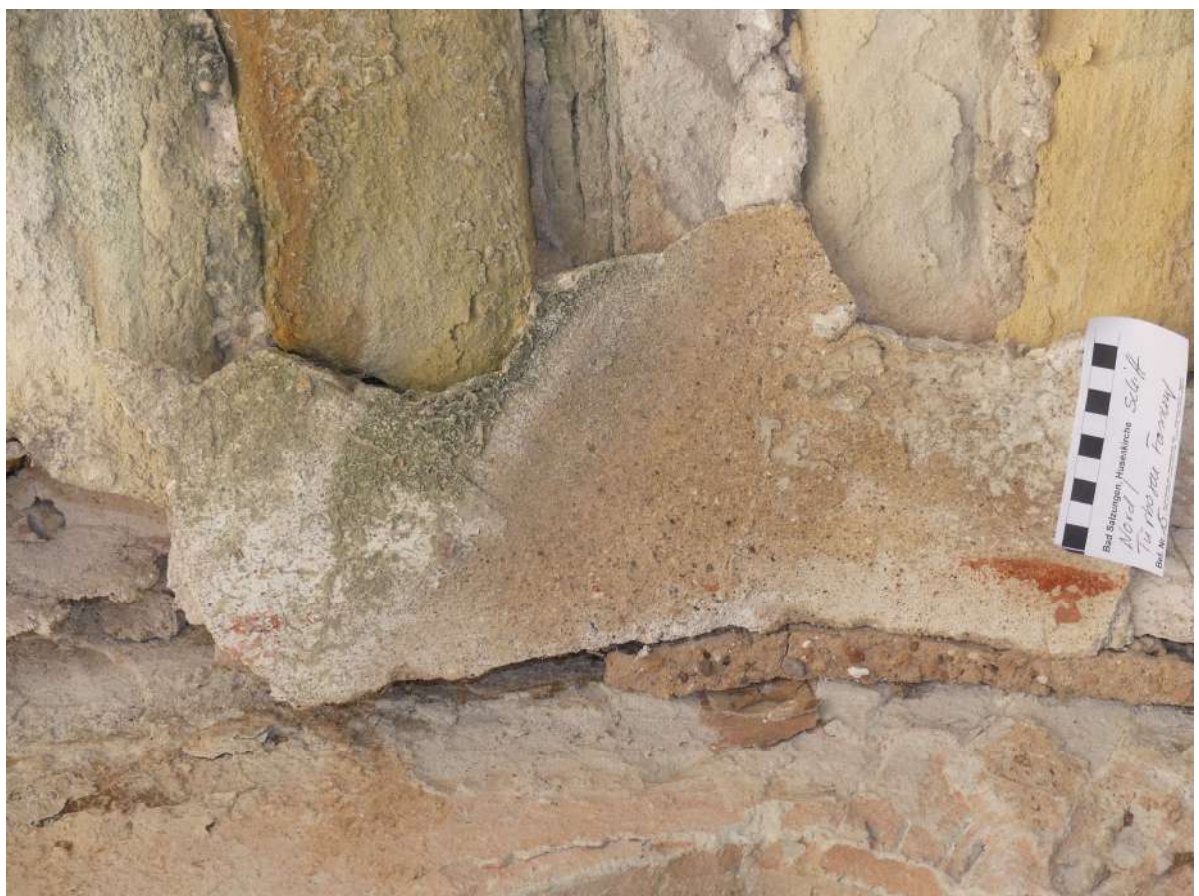
**Abb. 15 Nordwand / Langhaus**

**Befundbeschreibung:** Türleibung oben  
roter Begrenzungsstrich zur hellen Wandfassung

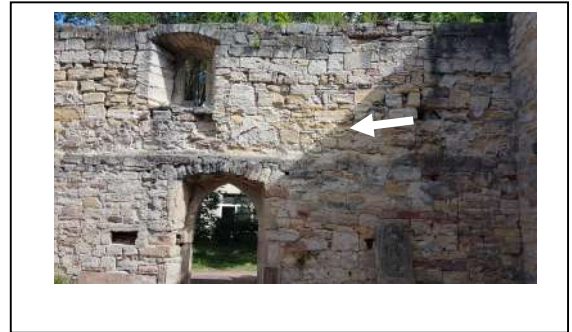
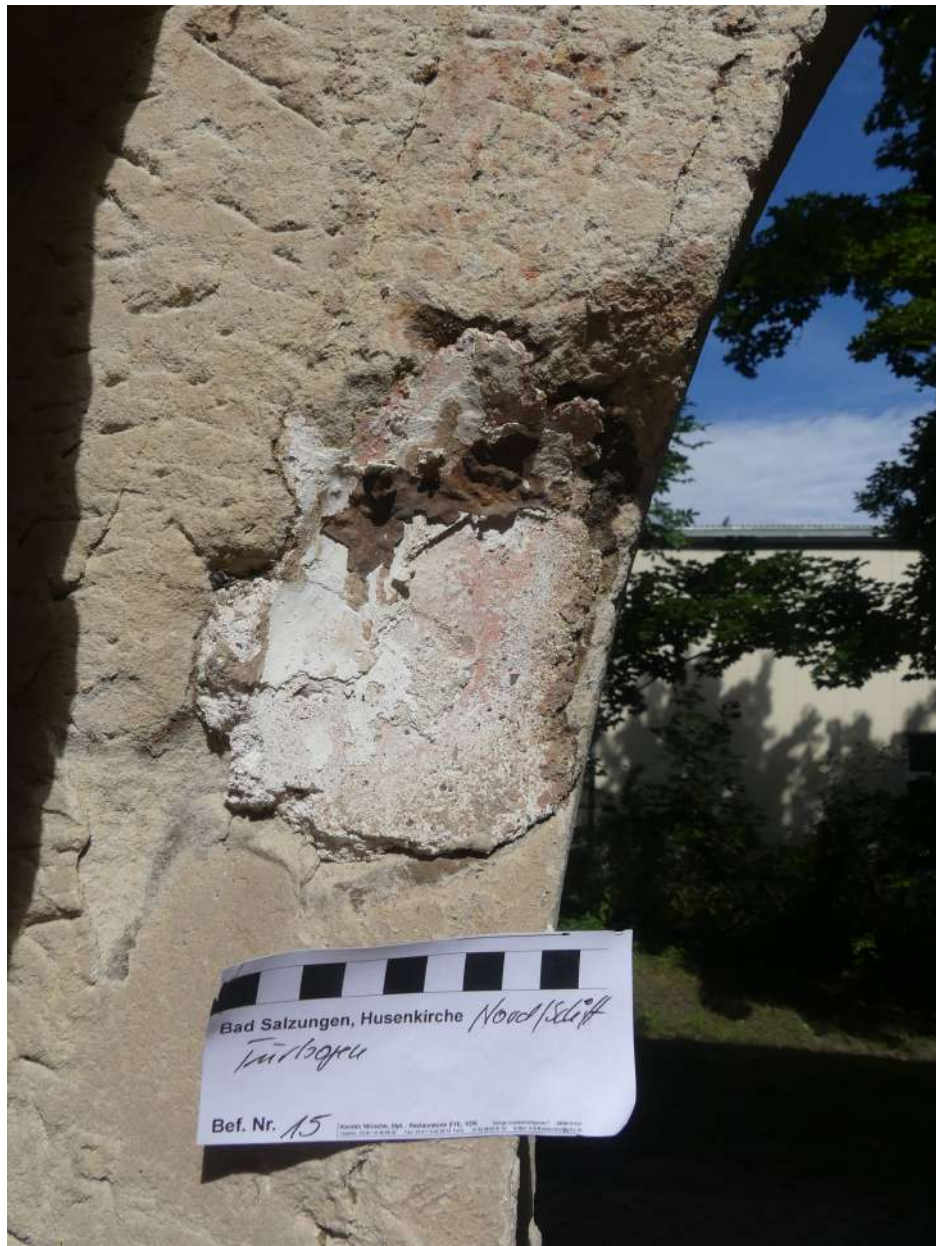
**Abb. 16 Nordwand / Langhaus**

Hier ebenfalls Ausbesserung mit P5, danach Fassung des Bogen in Rosé

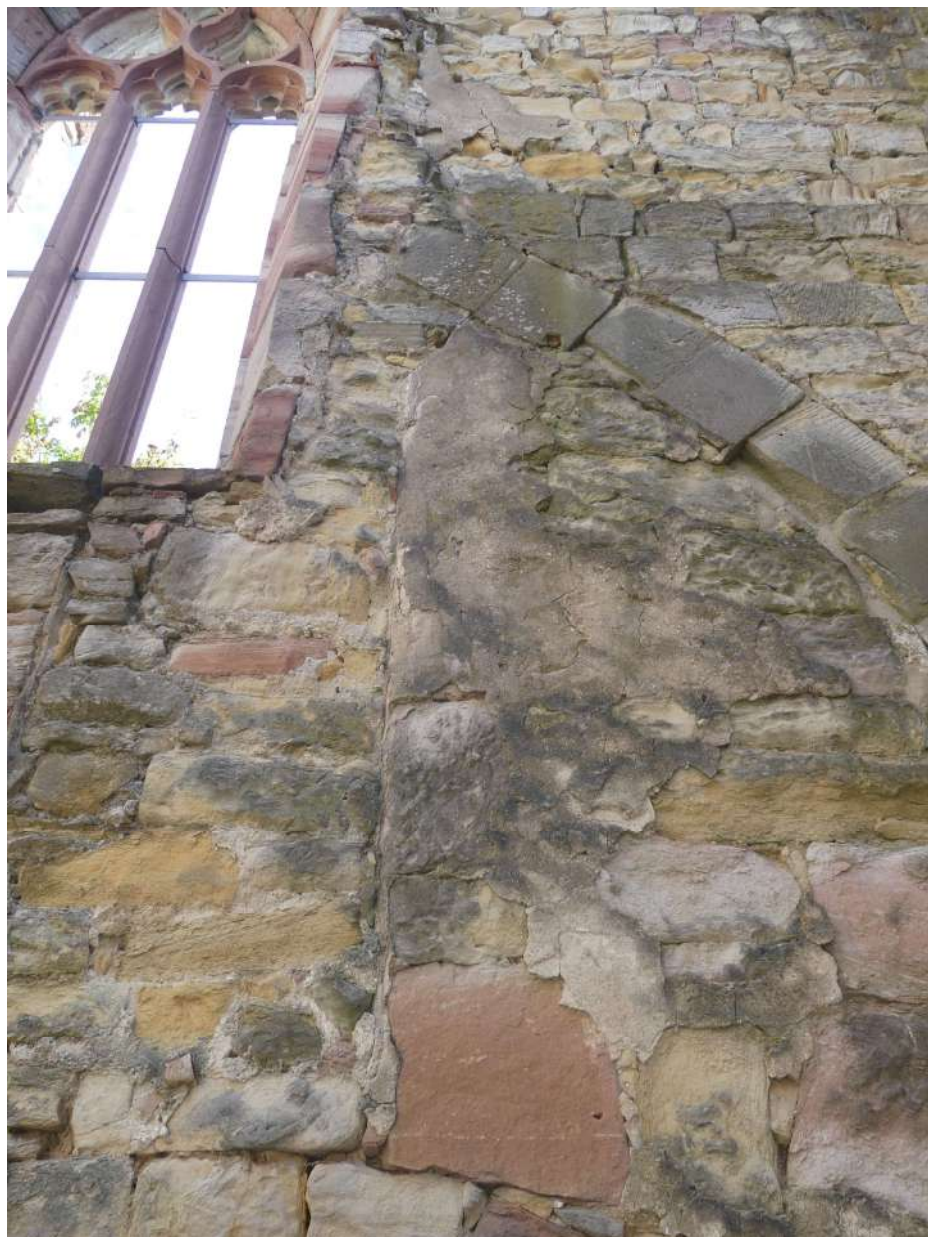
**Abb. 17 Ostwand / Chor**

**Befundbeschreibung:**  
Detail des erhaltenen Flächenputzes verm. P6

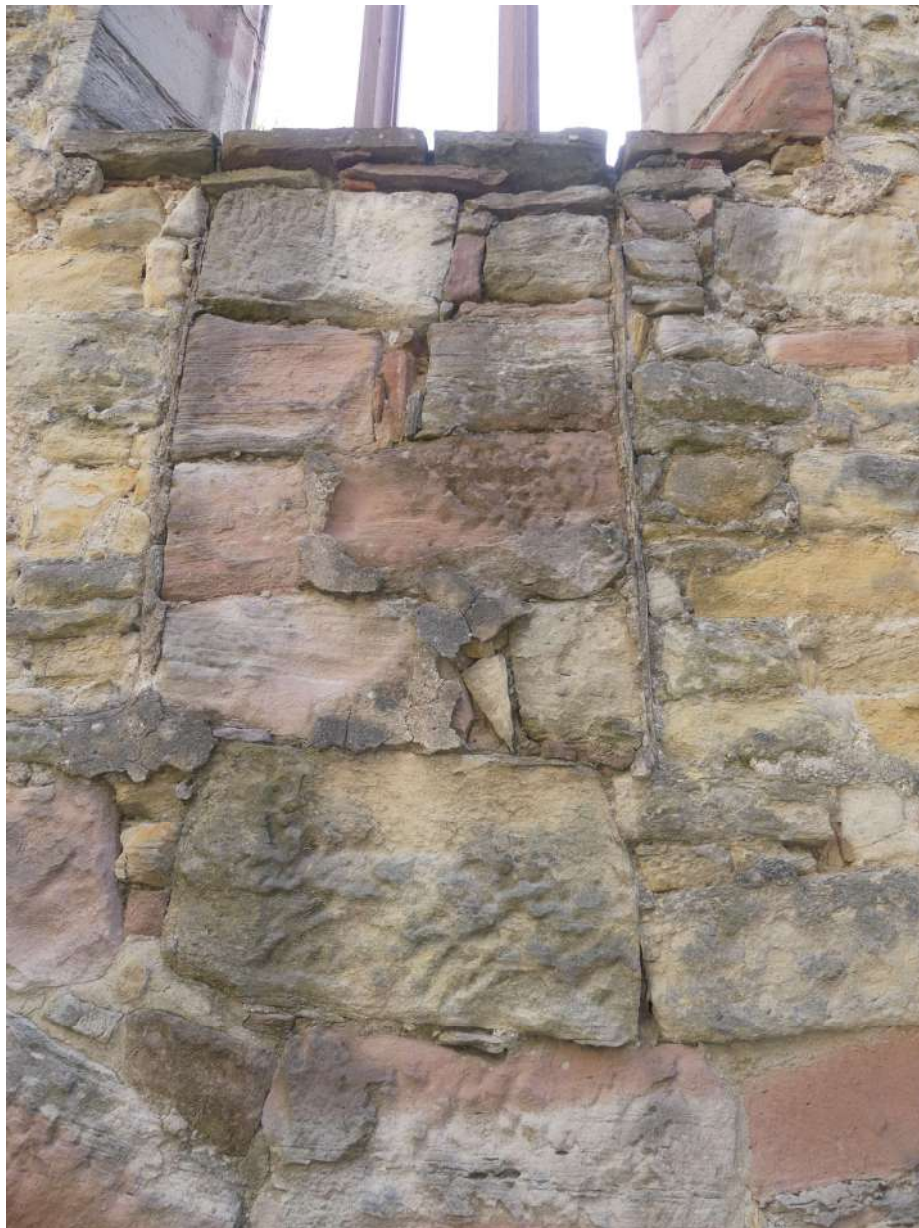
**Abb. 18 Ostwand / Chor**

Zugemauertes Fenster von 1161, zwischen der Ausmauerung hat sich auf dem Gewände noch Putz der Bauzeit erhalten.

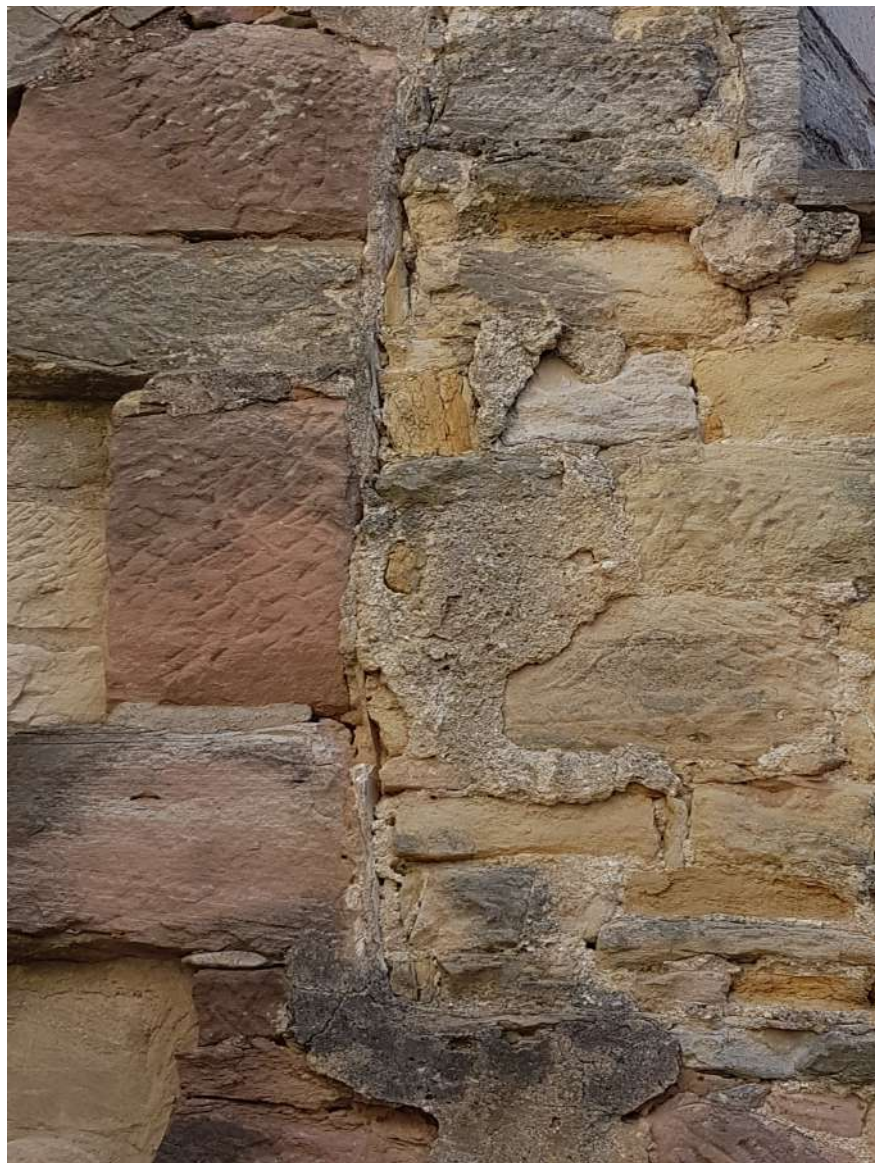
**Abb. 19 Ostwand / Chor**

Detail des erhaltenen P1 zwischen Gewände und Ausmauerung.
