**Bad Salzungen, Husenkirche  
Dokumentation der sondierenden  
Fassungsuntersuchungen und Putzuntersuchung  
sowie Konzeption**

Objekt: Bad Salzungen, Husenkirche

Auftragnehmer: Dipl. Restauratorin (FH)  
Kerstin Nitzsche  
Heilige Grabesmühlgasse 7  
99084 Erfurt

Erfurt, den 14. 9. 2019

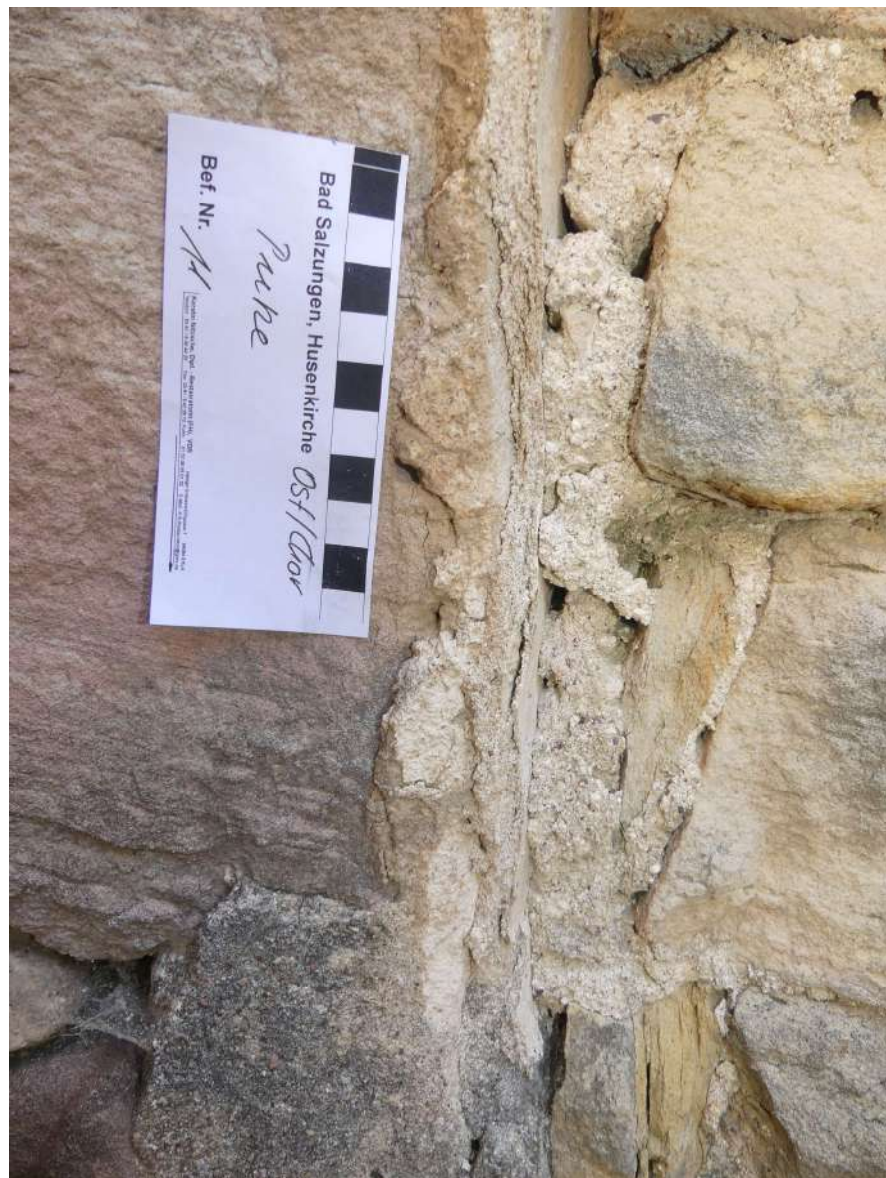
**Abb. 20 Ostwand / Chor**

**Befundbeschreibung:**  
P1 zwischen Gewände und  
Ausmauerung

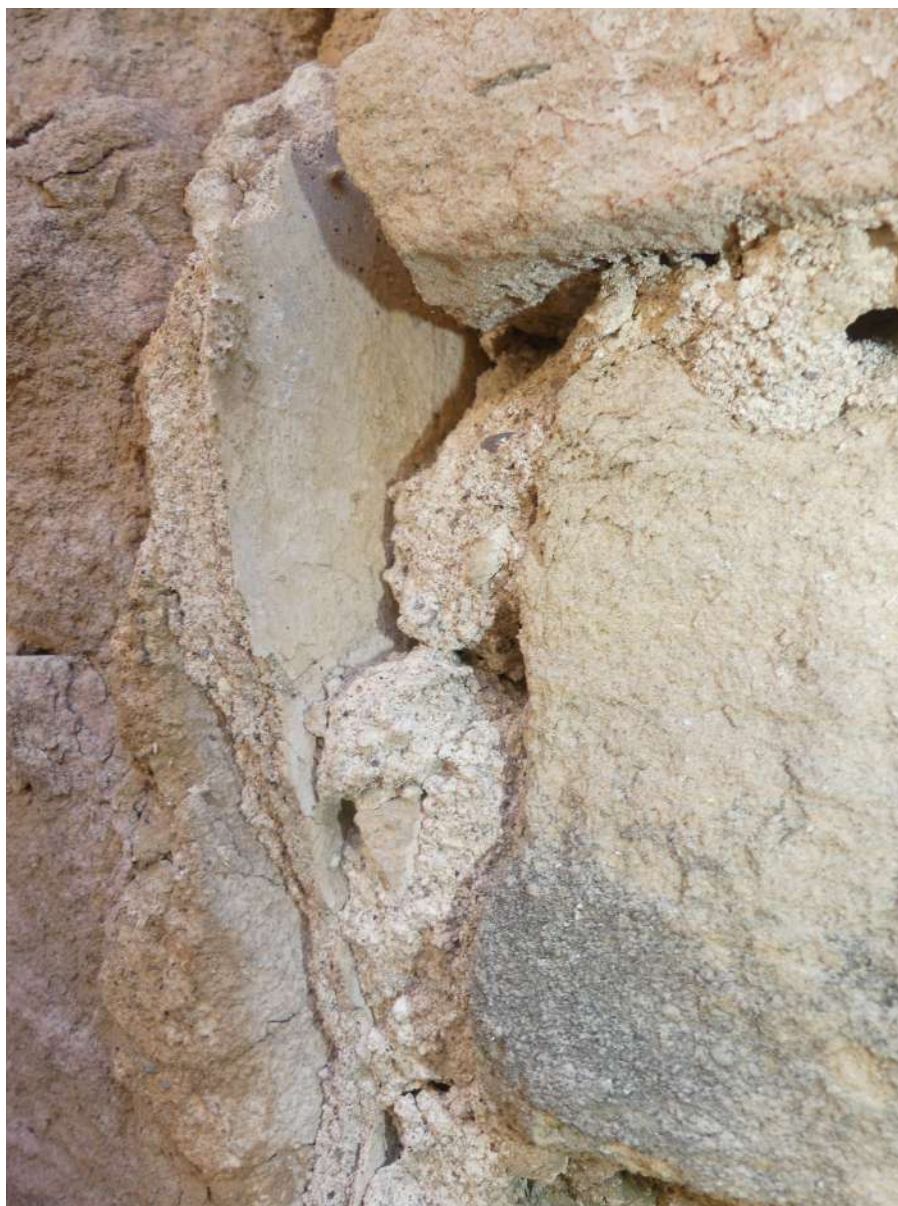
**Abb. 21 Ostwand / Chor**

P1 zwischen Gewände und Ausmauerung, mit Kalk-Anstrich.

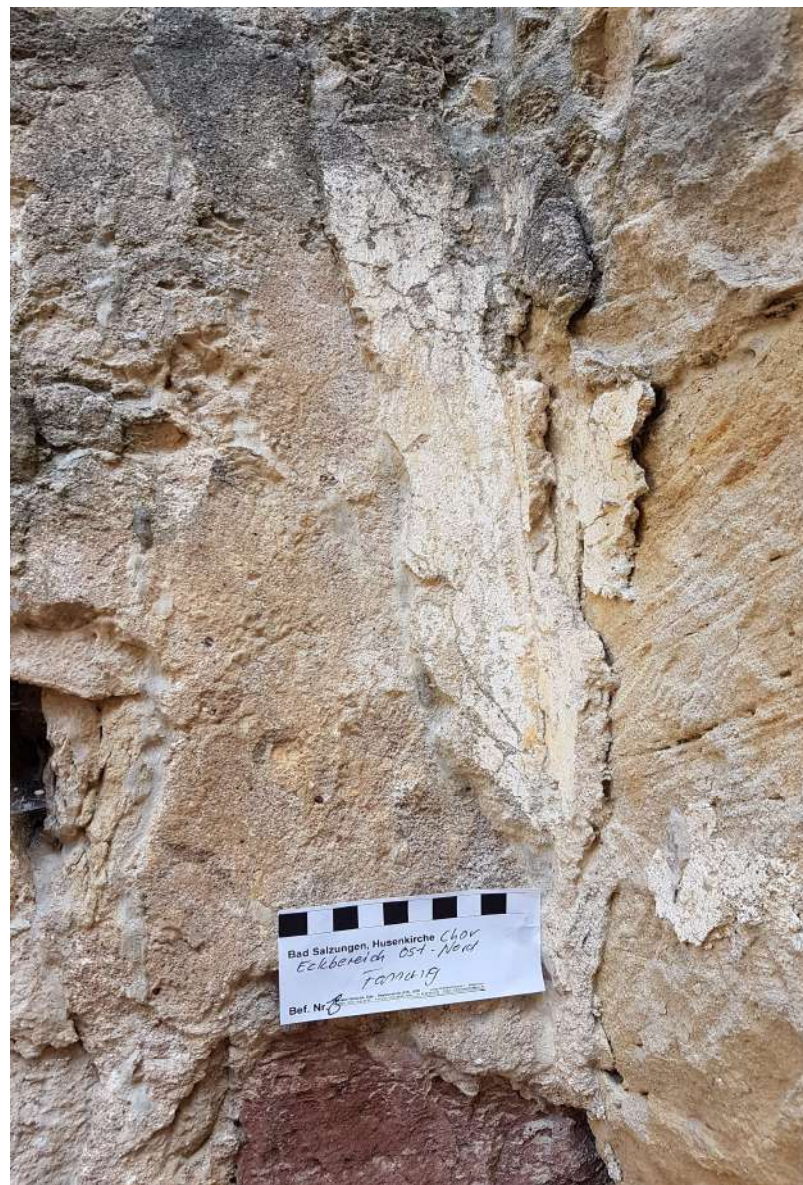
**Abb. 22 Ostwand / Chor**

Erhaltener P2, darauf P6 mit orangefarbener Fassung.

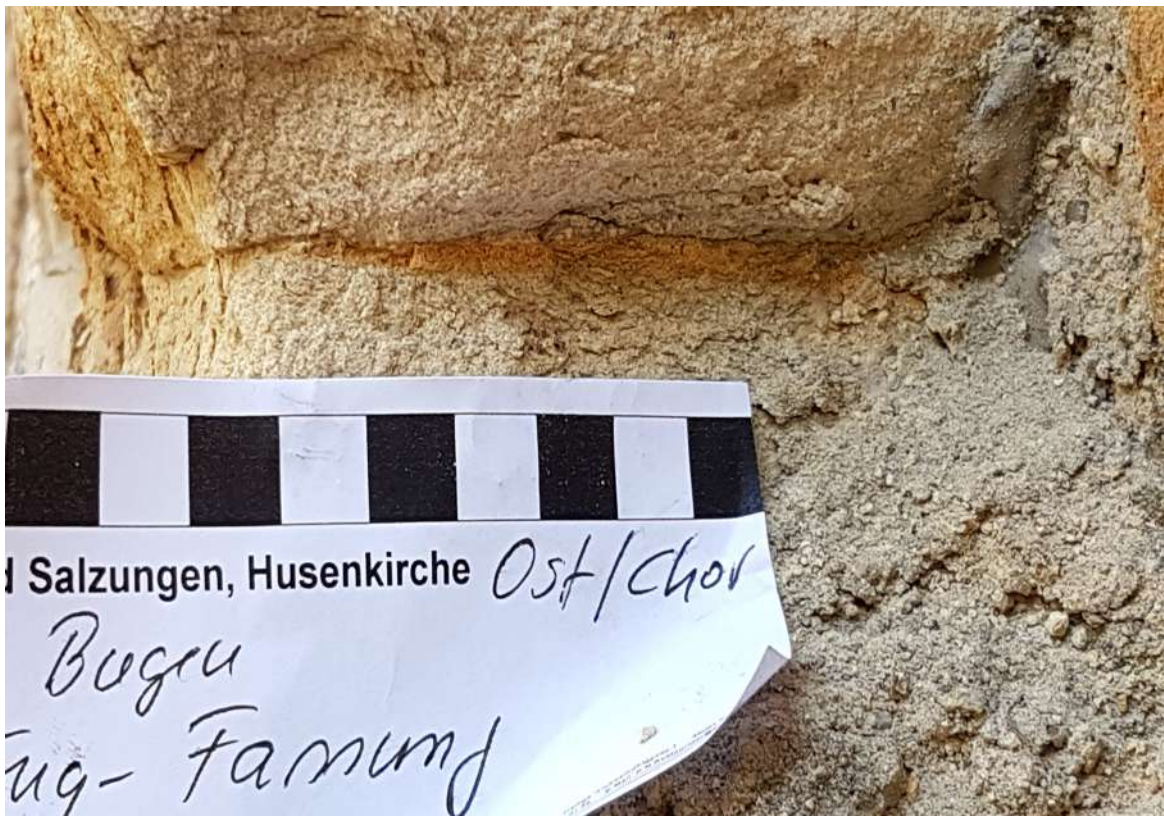
**Abb. 23 Ostwand / Chor**

Gewände des Bogens in der Ostwand, da es sich hier bei der Fassung eher um einen orangen Farbton handelt, wird diese in das 19. JH eingestuft, da sich der gleich Farbton auf dem letzten Putz (P6) findet.

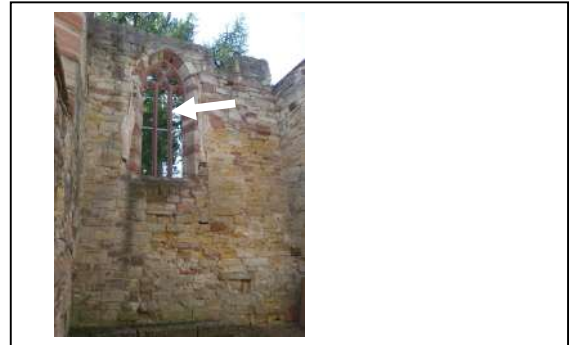
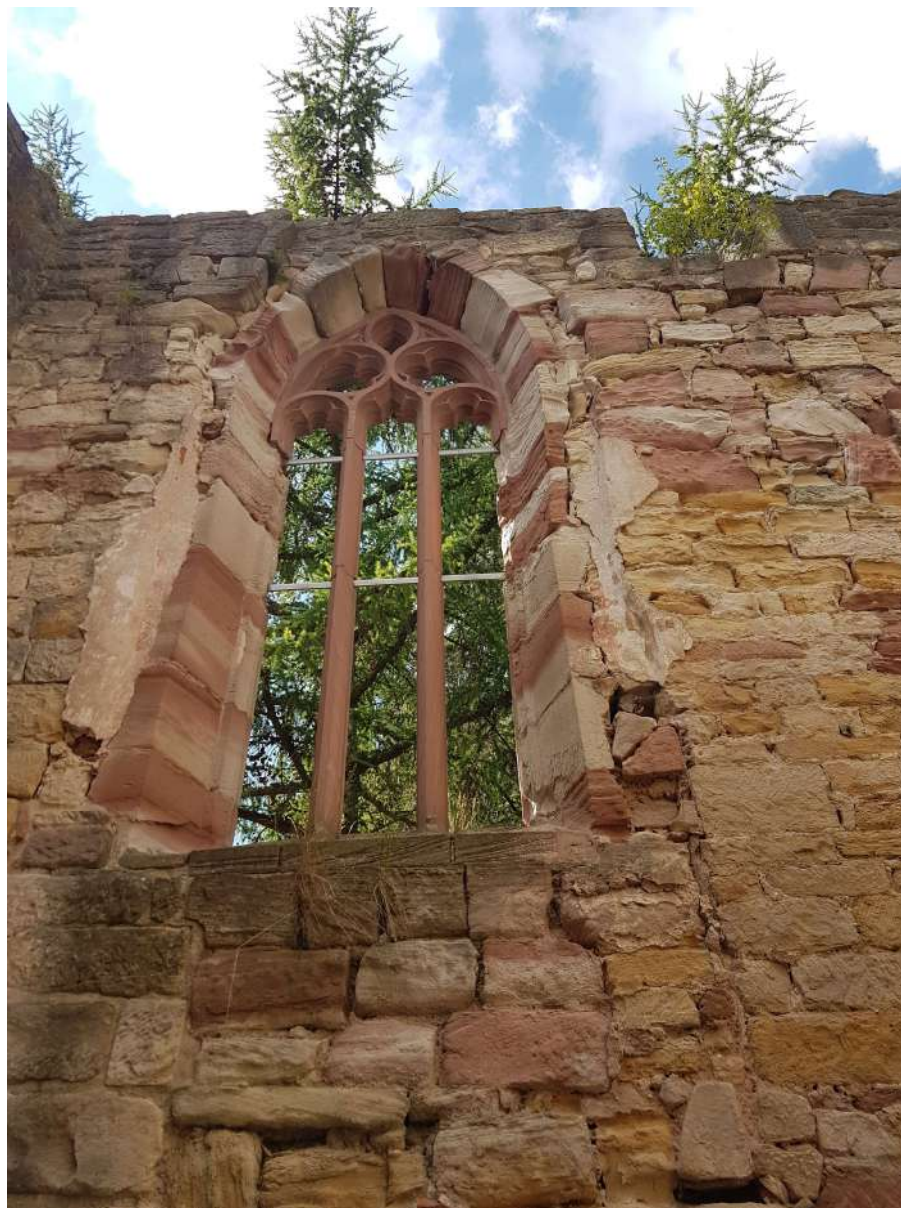
**Abb. 24 Südwand / Chor**

**Befundbeschreibung:**  
Detail der südlichen Chorwand mit P2.

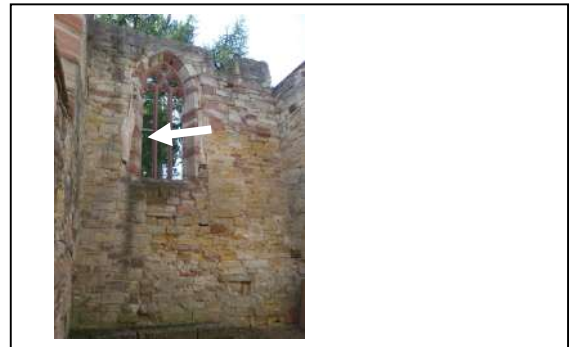
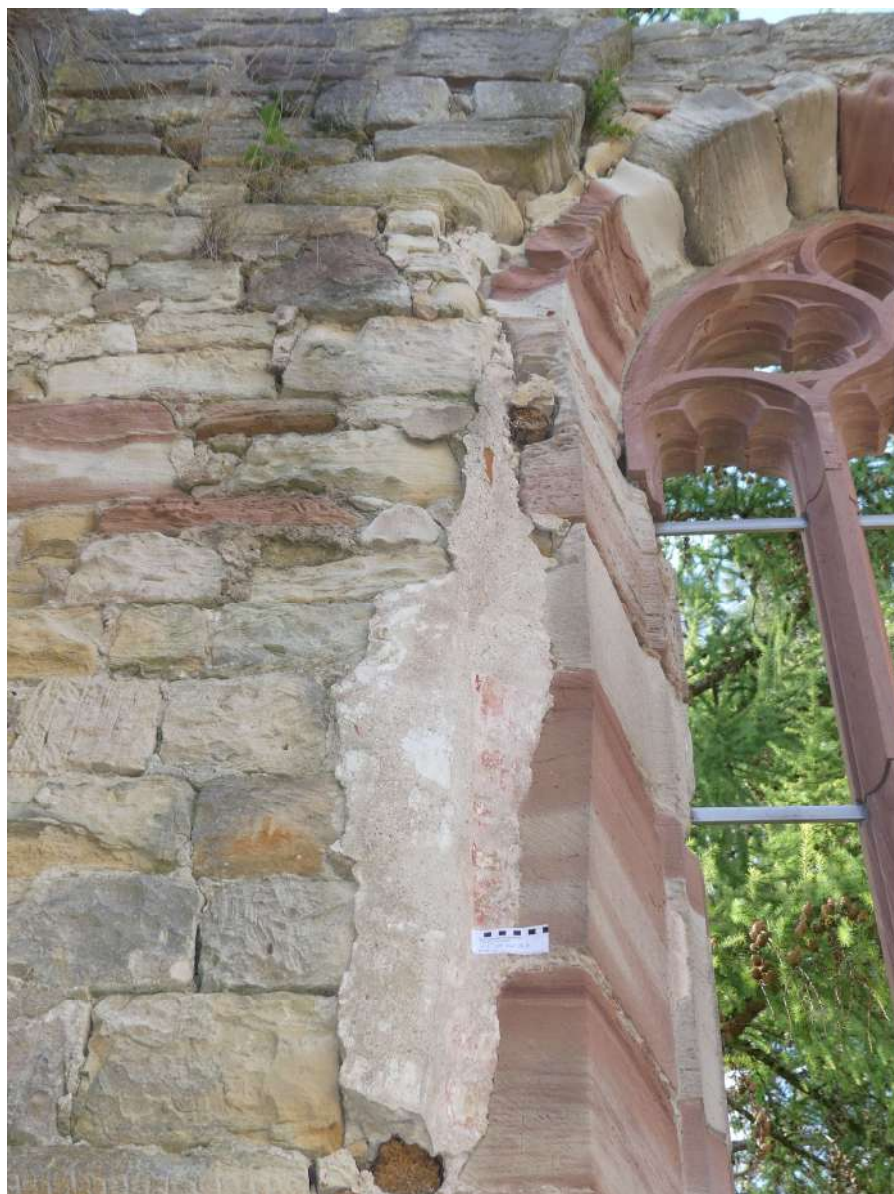
**Abb. 25 Südwand / Chor**

Detail linkes Gewände mit Putz P2 und roten Fassungsresten.

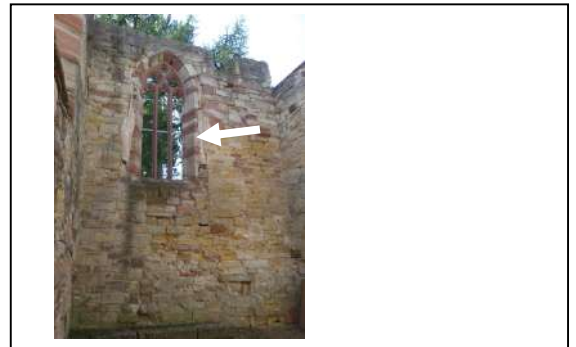
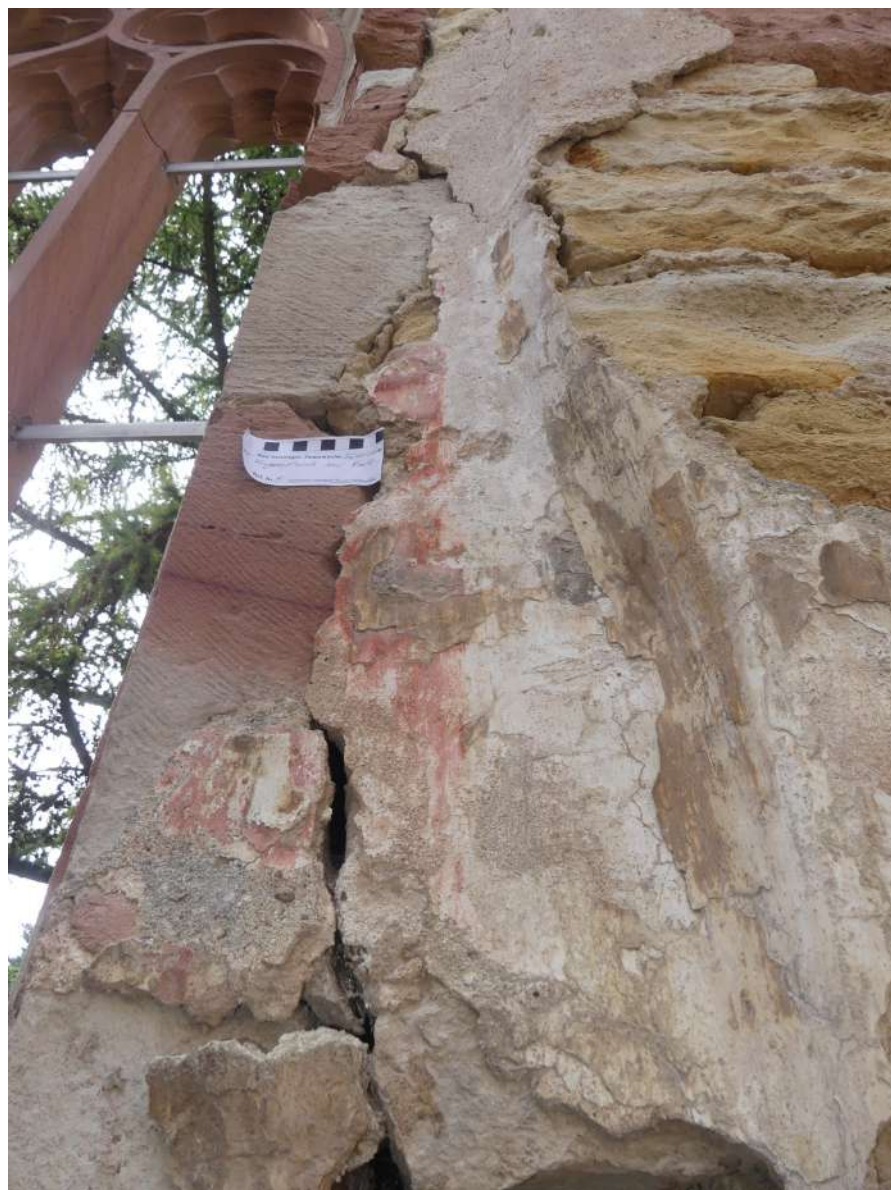
**Abb. 26 Südwand / Chor**

**Befundbeschreibung:**  
Detail rechtes Gewände mit Putz P2 und roten Fassungsresten.

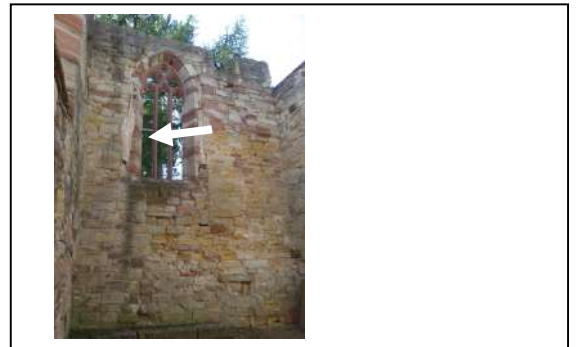
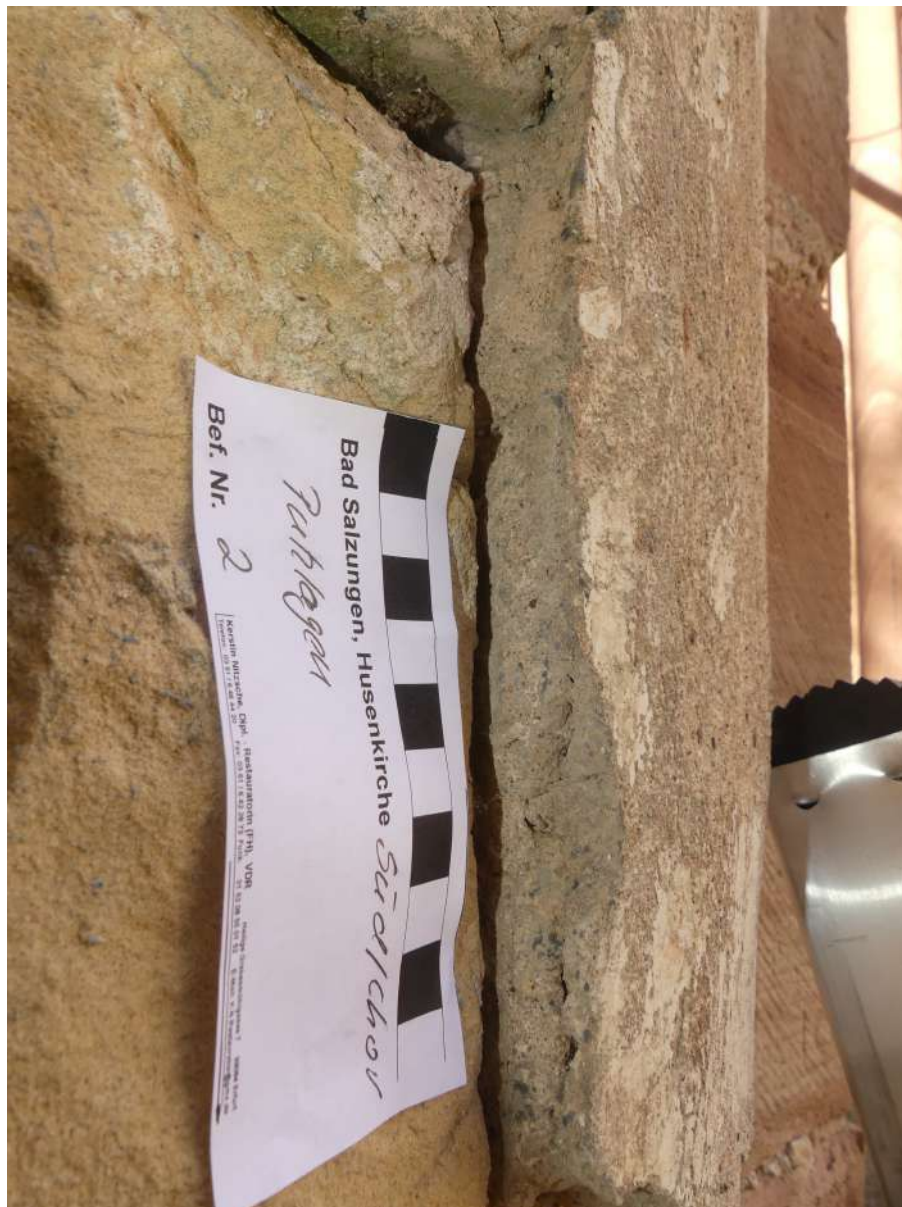
**Abb. 27 Südwand / Chor**

**Befundbeschreibung:**  
Putz P2

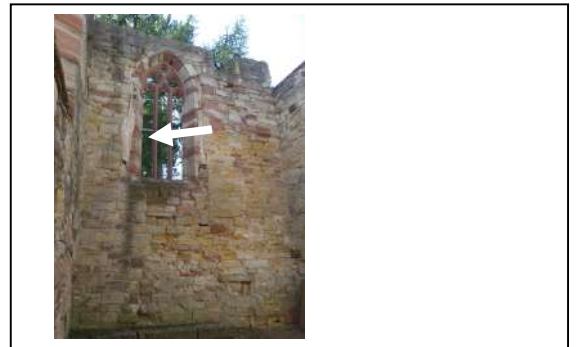
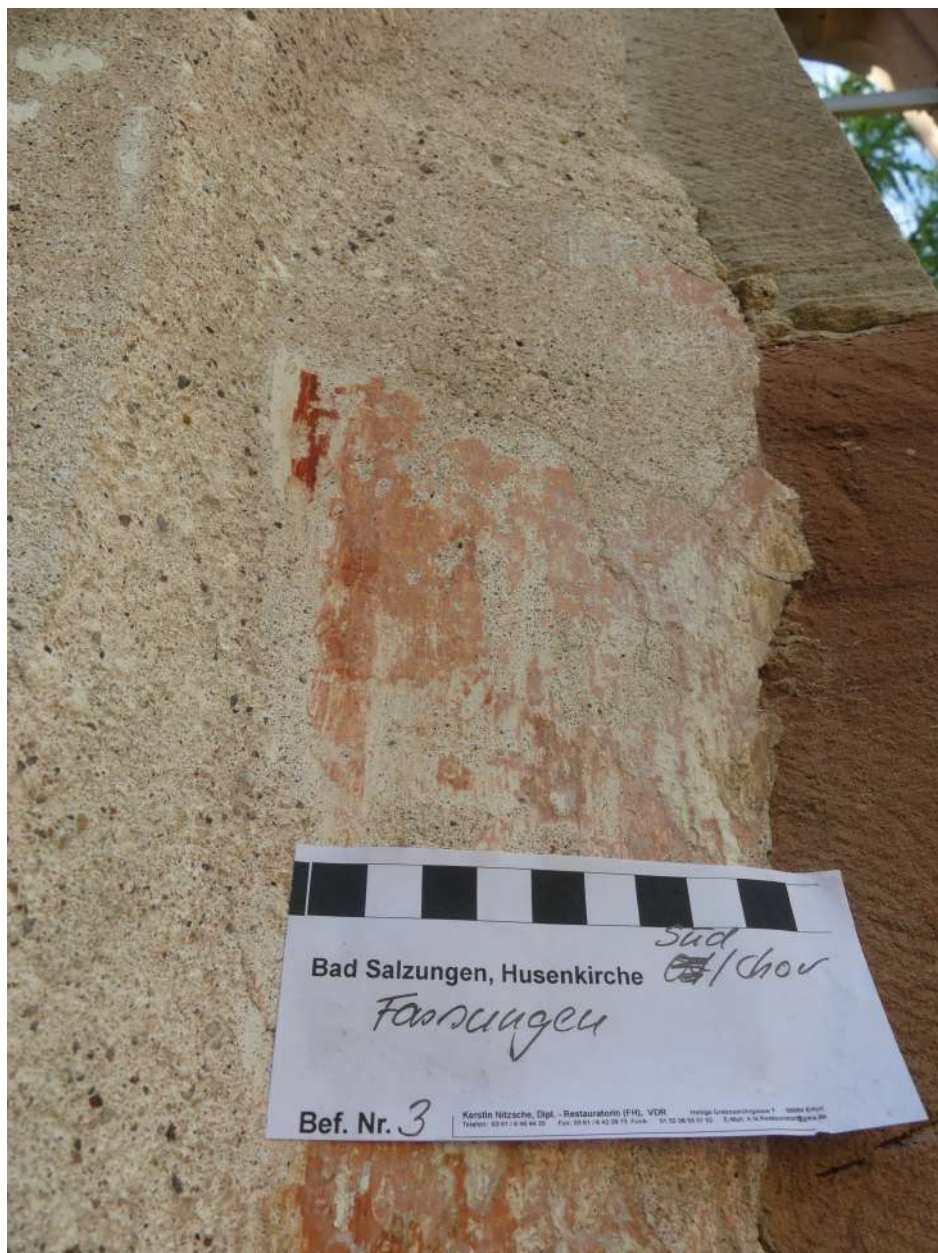
**Abb. 28 Südwand / Chor**

Die Breite der roséfarbenen Gewandefarbe lief ungefähr 20cm auf den Putz und wurde dann von einem ca. 1,5cm breiten, roten Strich begrenzt.

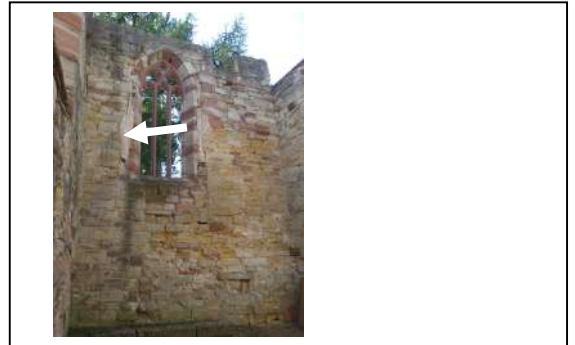
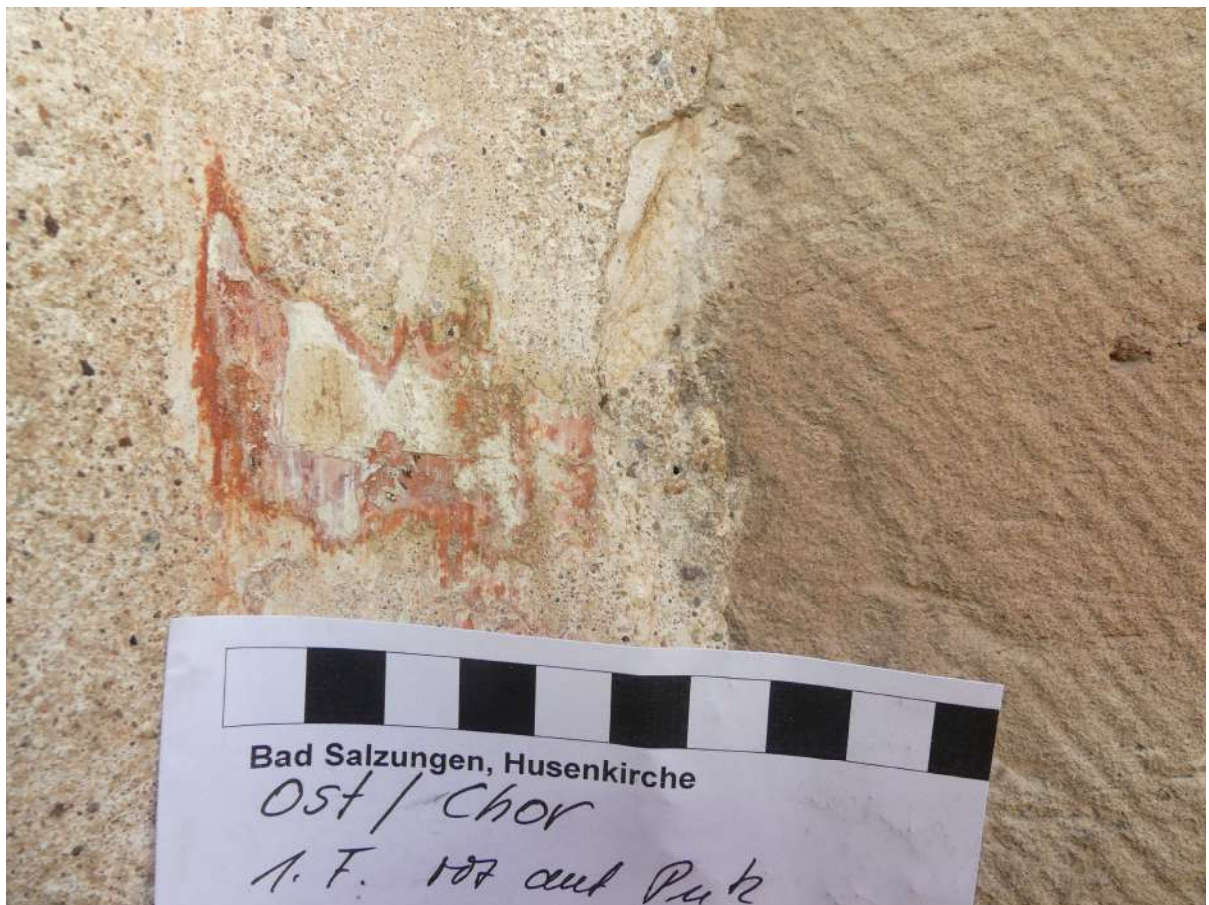
**Abb. 29 Südwand / Chor**

Schichtenfolge der Fassungen

- 5 Weiß
- 4 Weiß
- 3 Rosé
- 2 Rot
- 1 Kalk
- 0 Putz 2

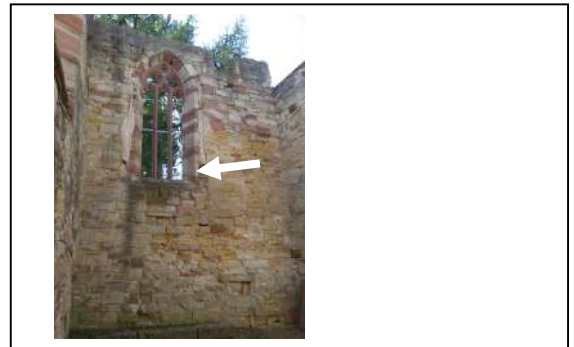
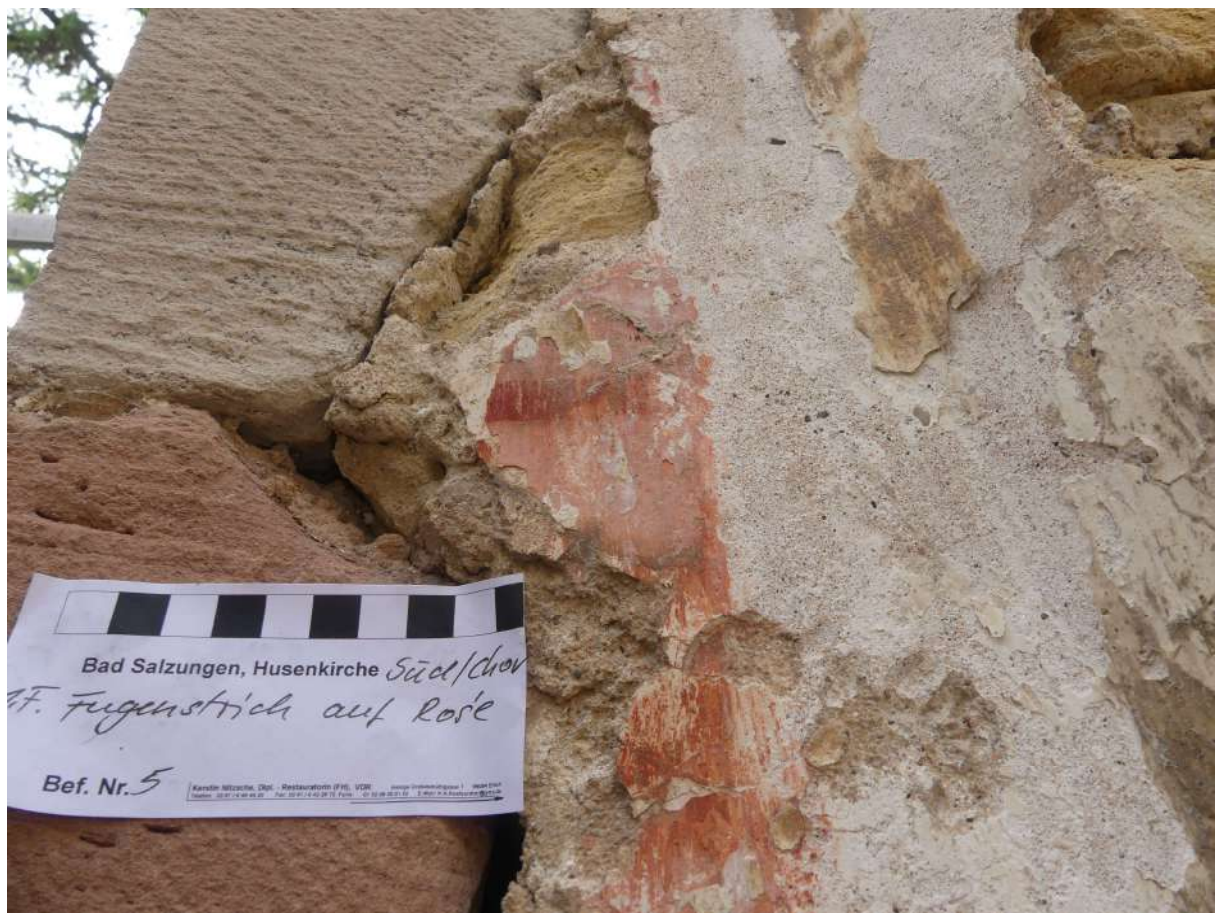
**Abb. 30 Südwand / Chor**

Roséfarbene Fassung des Gewändes mit ca. 1,5 cm breitem Fugenstrich

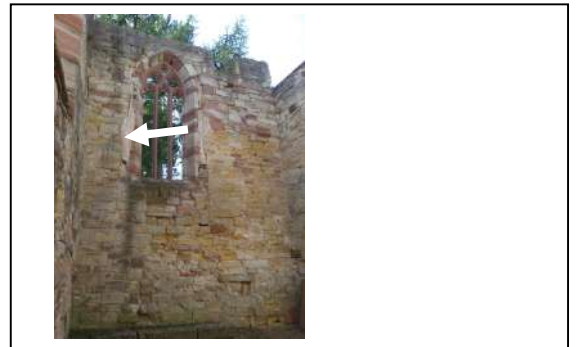
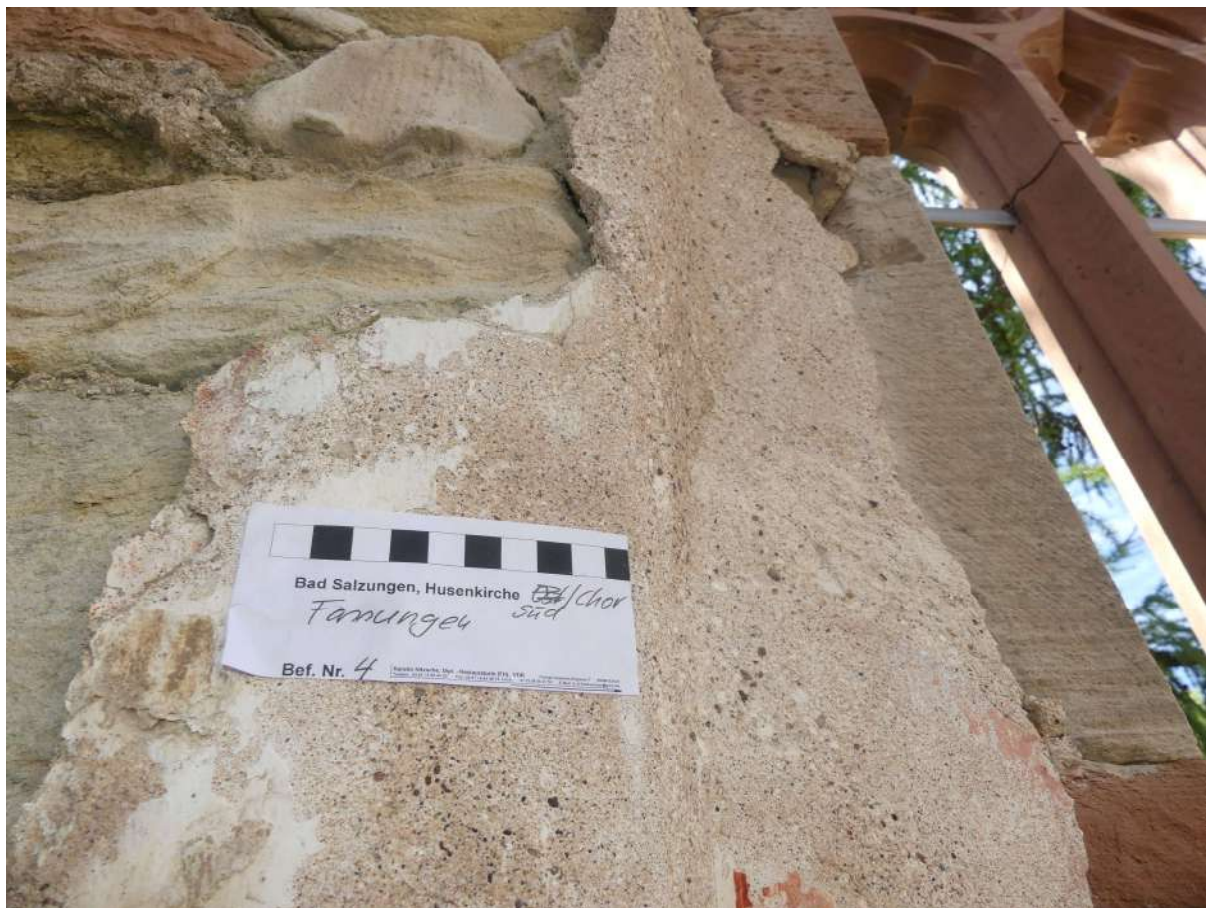
**Abb. 31 Südwand / Chor**

Rote Fassungreste auf Wandfläche.

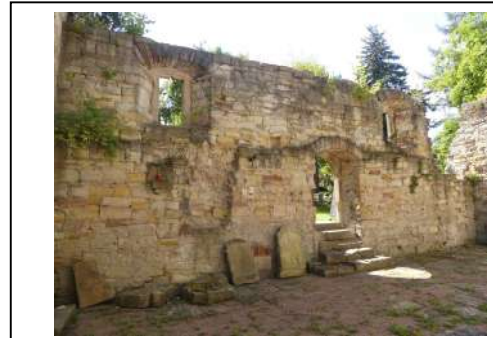
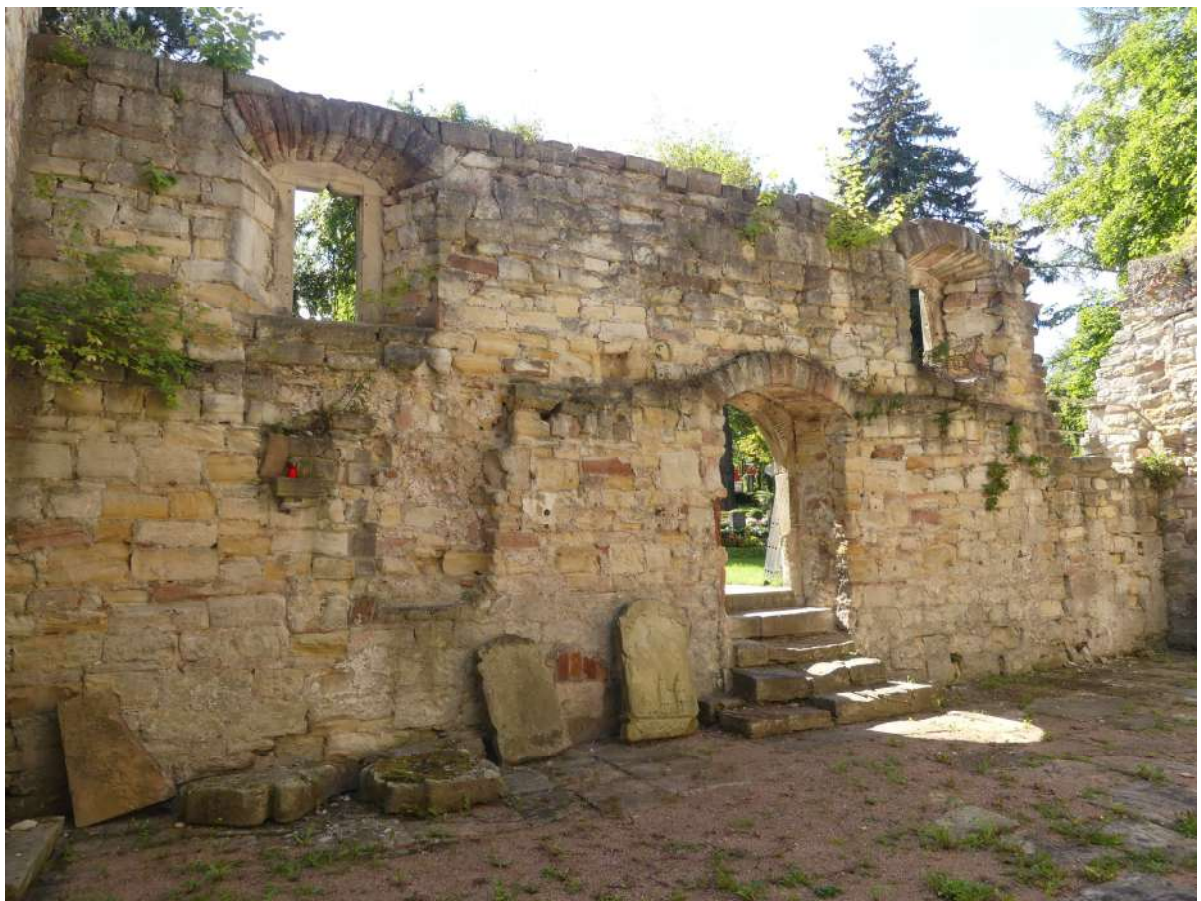
**Abb. 32 Südwand / Langhaus**

**Befundbeschreibung:**  
Südwand des Langhauses

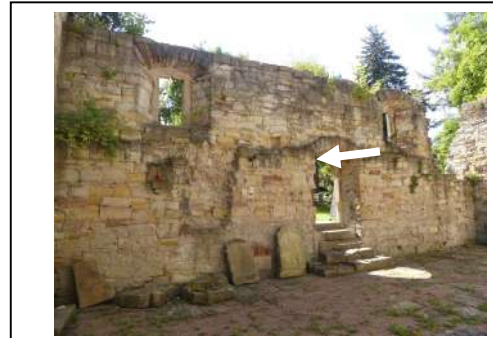
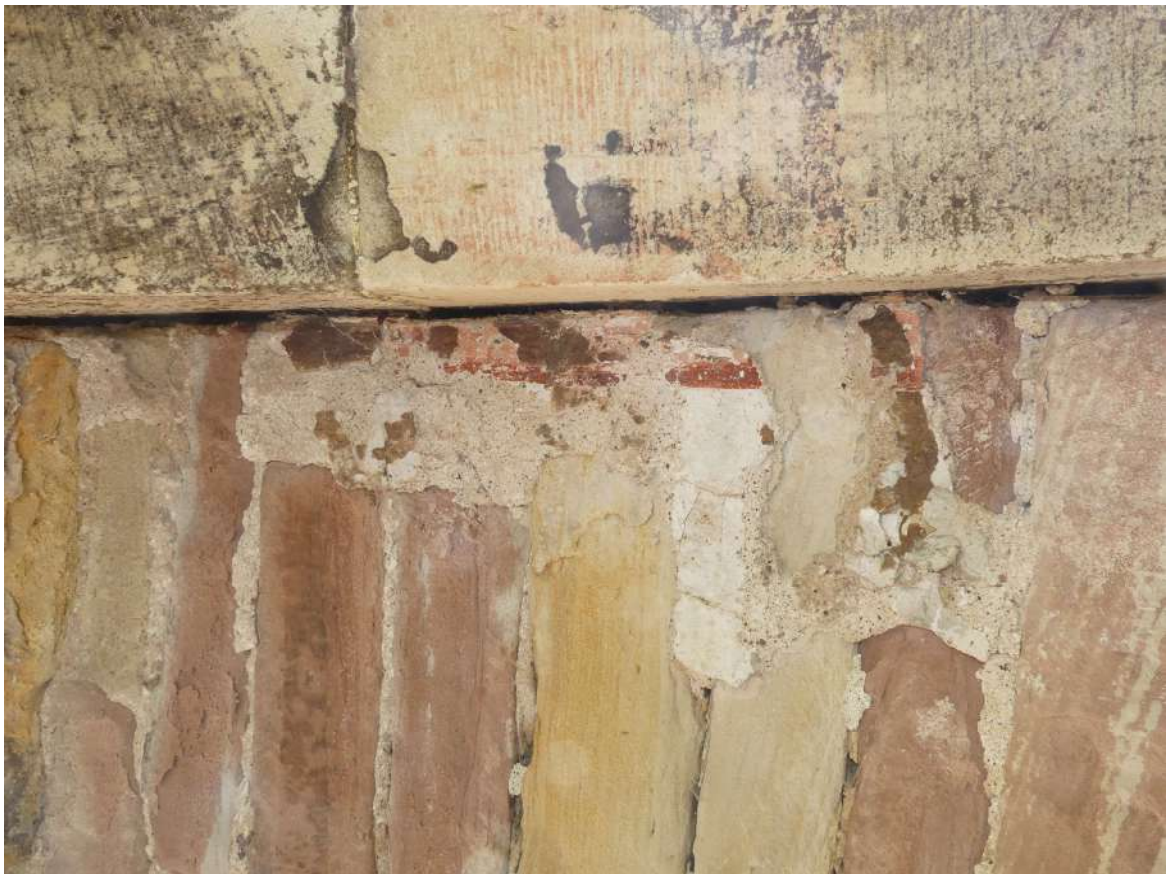
**Abb. 33 Südwand / Langhaus**

Gut erkennbar der rote Begleitstrich entlang des roséfarbenen Gewändes.

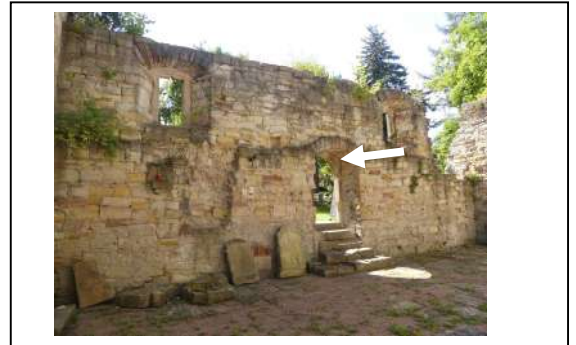
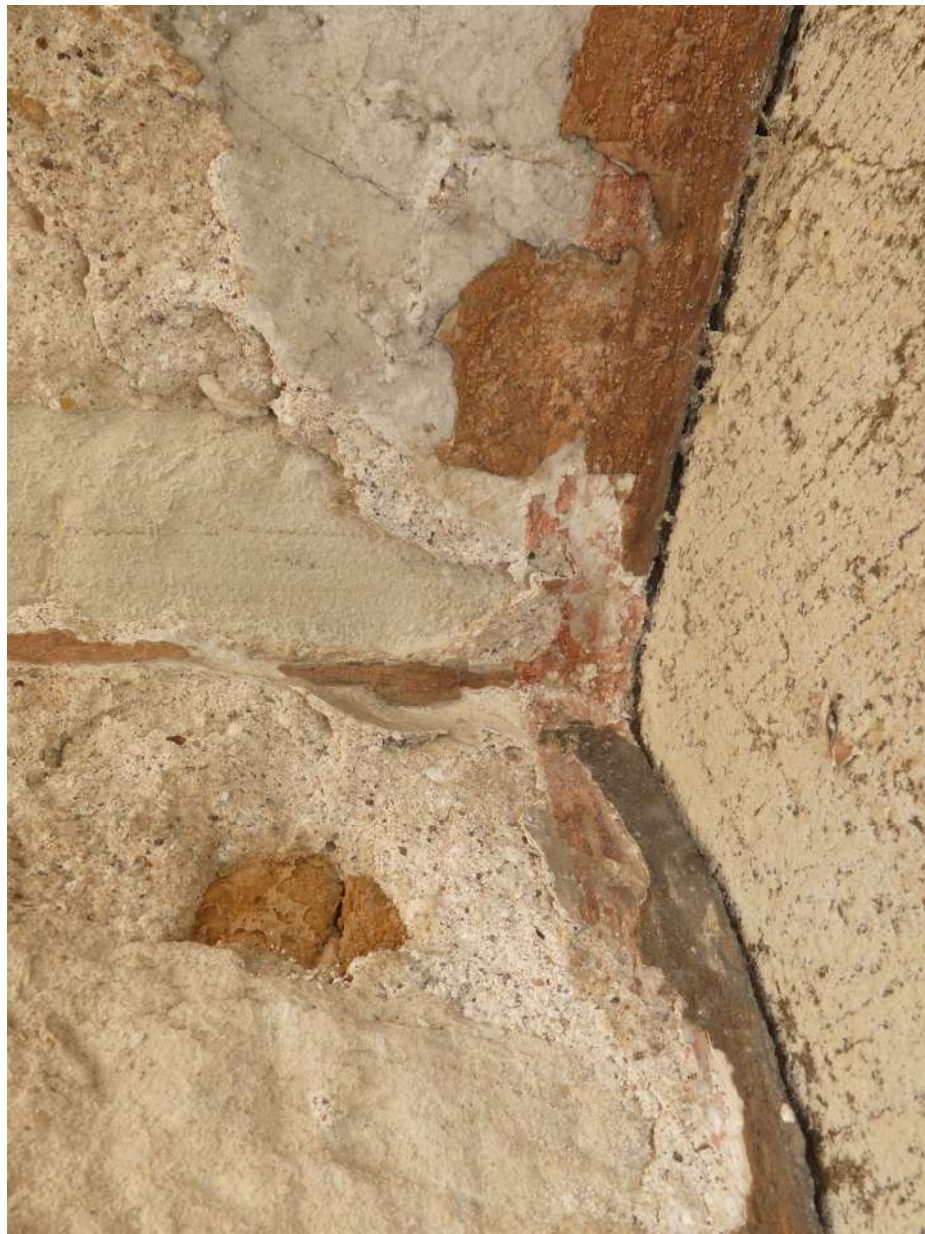
**Abb. 34 Südwand / Langhaus**

- 1- roséfarbene Fassungsreste der Fassung von 1615
- 2- rotorange Fassung verm. des 19. JH
