**Bad Salzungen, Husenkirche  
Dokumentation der sondierenden  
Fassungsuntersuchungen und Putzuntersuchung  
sowie Konzeption**

Objekt: Bad Salzungen, Husenkirche

Auftragnehmer: Dipl. Restauratorin (FH)  
Kerstin Nitzsche  
Heilige Grabesmühlgasse 7  
99084 Erfurt

Erfurt, den 14. 9. 2019

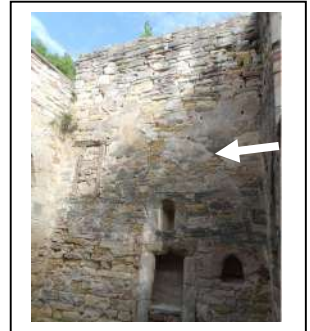
**Abb. 7 Nordwand / Chor**

**Bef. : 7**

roséfarbene Fassungsreste auf P3 verm. um 1513 /  
Bauphase 5 (1)

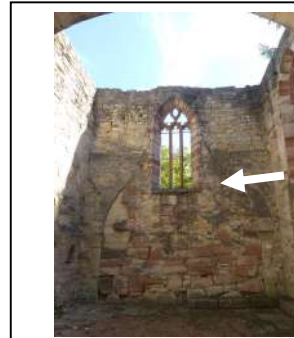
**Abb. 17 Ostwand / Chor**

**Befundbeschreibung:**  
Detail des erhaltenen Flächenputzes verm. P6

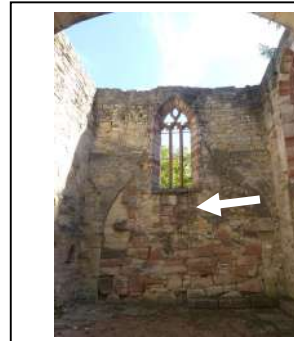
**Abb. 18 Ostwand / Chor**

Zugemauertes Fenster von 1161, zwischen der Ausmauerung hat sich auf dem Gewände noch Putz der Bauzeit erhalten.

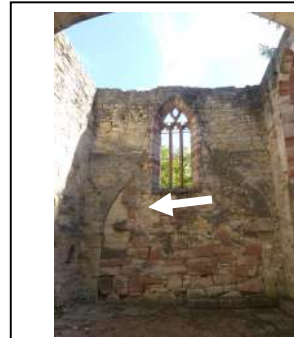
**Abb. 19 Ostwand / Chor**

**Bef. : 18**

Detail des erhaltenen P1 zwischen Gewände und Ausmauerung.

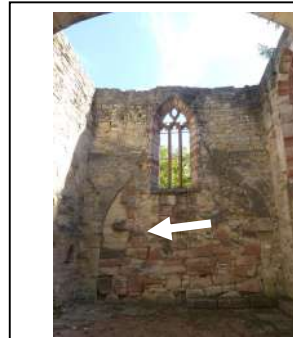
**Abb. 20 Ostwand / Chor**

**Bef. : 11**

**Befundbeschreibung:**  
P1 zwischen Gewände und  
Ausmauerung

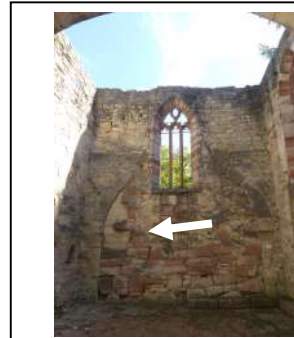
**Abb. 21 Ostwand / Chor**

**Bef. : 12**

P1 zwischen Gewände und Ausmauerung, mit Kalk-Anstrich.

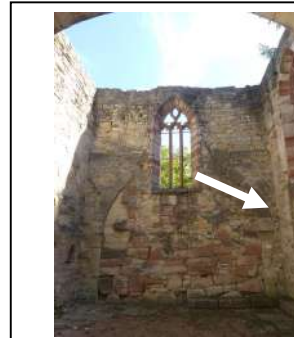
**Abb. 22 Ostwand / Chor**

Vor allem auf der Nordwand des Chores und auf der Ostwand hat sich der letzte Putz P6 großflächig erhalten. Dieser wird um 1819, Bauphase 9 (1) eingeordnet. In den Eckbereichen des Chorraumes haben sich darauf rot-ockerfarbene Fassungsreste erhalten. (Abb. ) Ein ähnlicher Farbton ist auf Steinen des Bogens der Ostwand (Abb.22/23) und als zweite Fassung auf dem Türgewände der Südwand zu finden. (Abb.33 )

**Bef. : 13**

Erhaltener P2, darauf P6 mit orangefarbener Fassung.

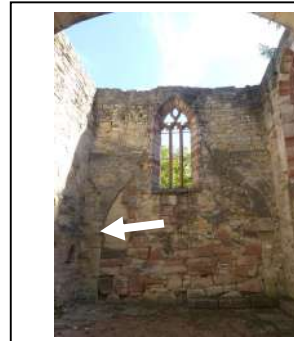
**Abb. 23 Ostwand / Chor**

**Bef. : 19**

Gewände des Bogens in der Ostwand, da es sich hier bei der Fassung eher um einen orangen Farbton handelt, wird diese in das 19. JH eingestuft, da sich der gleich Farbton auf dem letzten Putz (P6) findet.
